Der elektronische Kalkwandler Für Hotels und Resorts

Vulcan – die umweltfreundliche Lösung

Qualität – Made in Germany

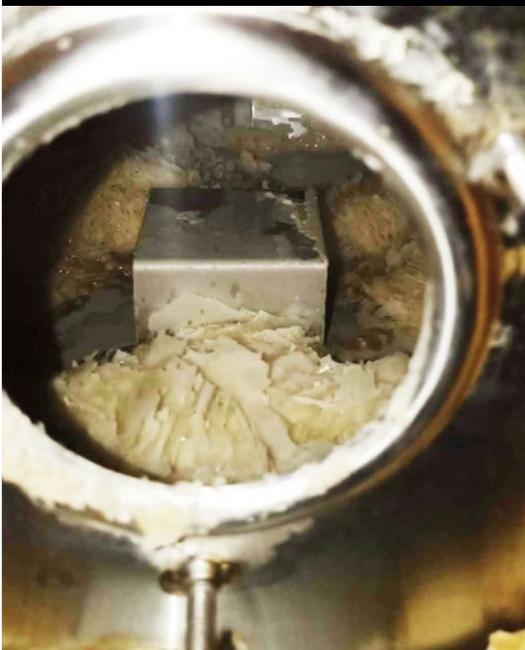
Der unbehandelte Dampfgerar

Der Kalk war flockig und konnte nicht aus dem Abflussloch des Dampfgeräts abgelassen werden. Um die Effektivität des Vulcan-Systems zu testen, wurde kein Reinigungsprozess vor der Installation des Vulcan S10 durchgeführt.

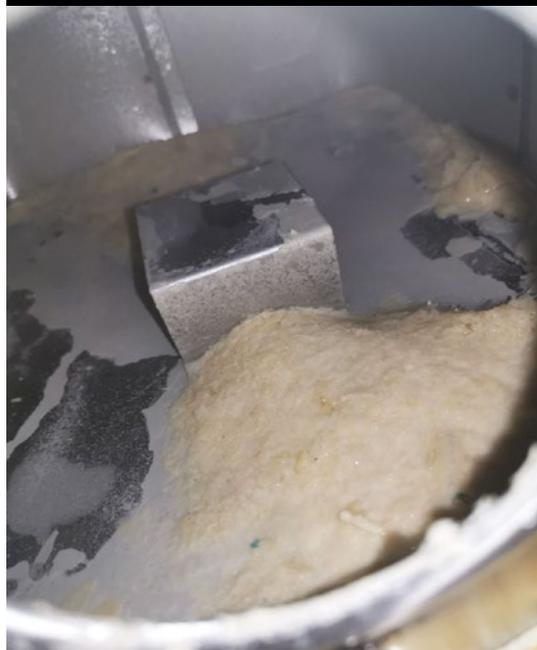
Der Dampfgerar nach 2 Monaten mit Vulcan

Der Kalk ist zu Pulver geworden, so dass der Dampfgerar nicht mehr zur Reinigung geöffnet werden muss, sondern durch Betätigung der regulären Entleerungsfunktion der Heißwassertank gesäubert werden kann. Aufgrund der guten Ergebnisse wird Vulcan auch in der Warmwasserversorgungssystem und für die zentrale Klimaanlage des Hotels eingebaut.

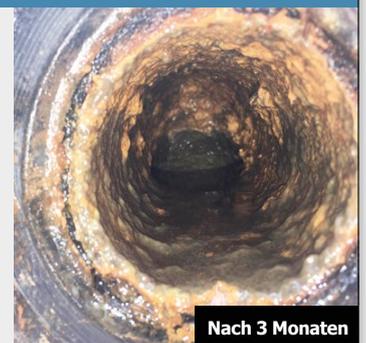
Heißwasserleitung

Nach 3 Monaten hat sich der Rost im Rohr gelichtet und die Menge an Kalk nimmt allmählich ab.

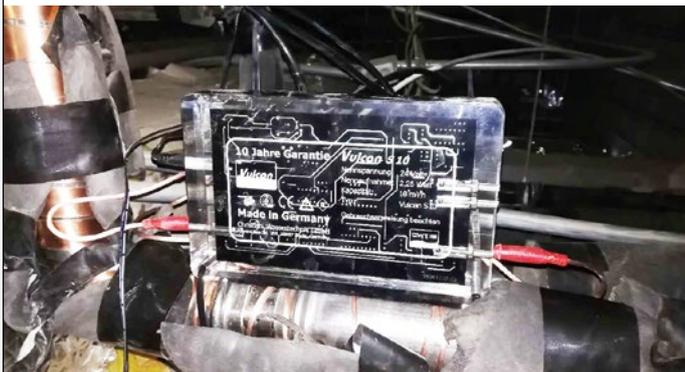
Vulcan S10 ist an der Hauptwasserleitung der chinesischen Küche installiert.

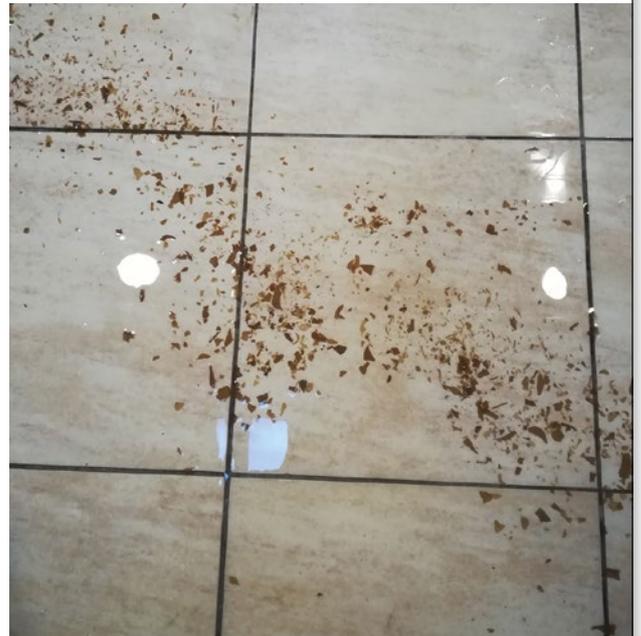
Dieser Kalk kam aus den Dampfern der chinesischen Küche.

Die beiden Dampfer in der chinesischen Küche waren stark verkalkt und sind innerhalb von 2 Jahren korrodiert und beschädigt. Diese werden einmal im Monat mit Säure gereinigt, wodurch die gedämpften Speisen nach Zitronensäure schmecken. Die Säure beschädigt auch die Geräte. Daher muss eine Methode zum Behandeln des Kalkes her, ohne dass nach der Reinigung ein schlechter Geruch entsteht.

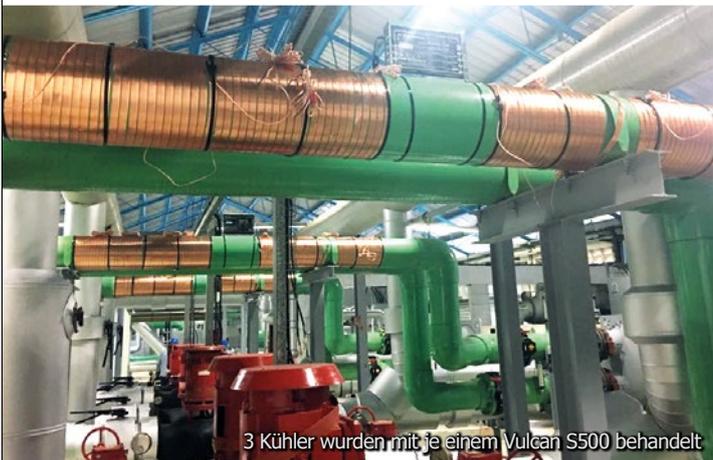
3 Kühler wurden mit je einem Vulcan S500 behandelt

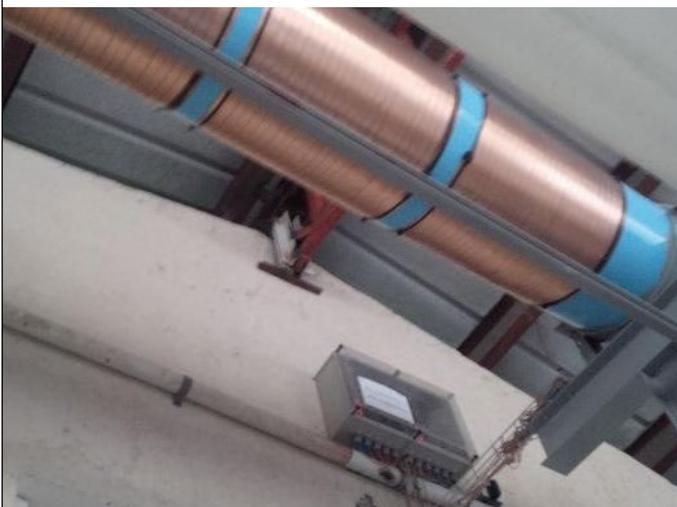
Vulcan S500 Schutzgehäuse

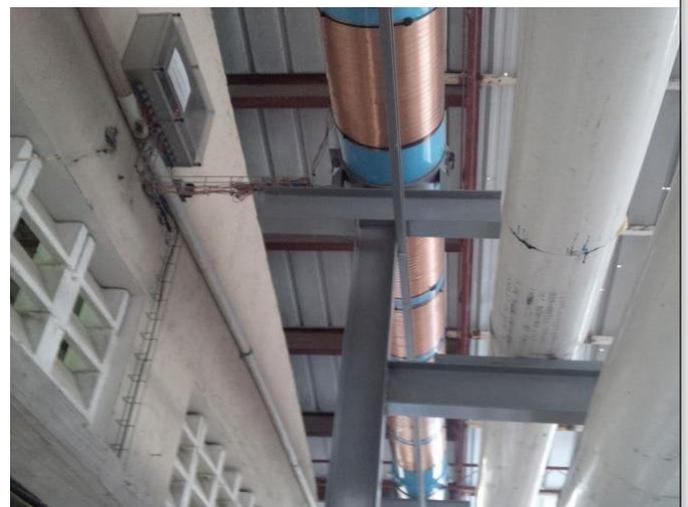
Vulcan S500 Impulsbandwicklungen

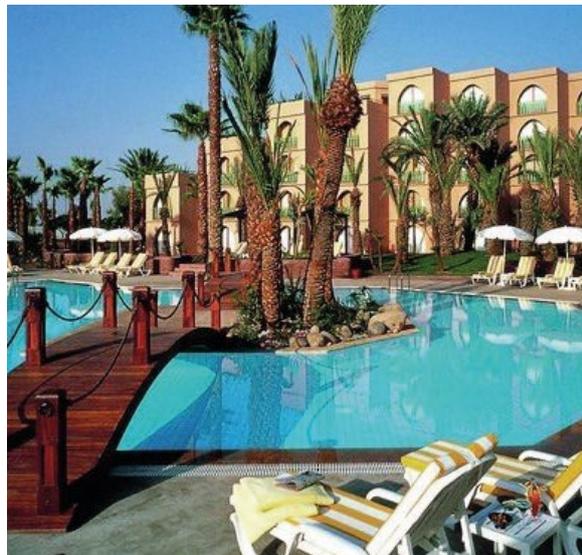
Pool und Wellnessbereich des Hotels Méridien N'fis geschützt durch Vulcan S25.

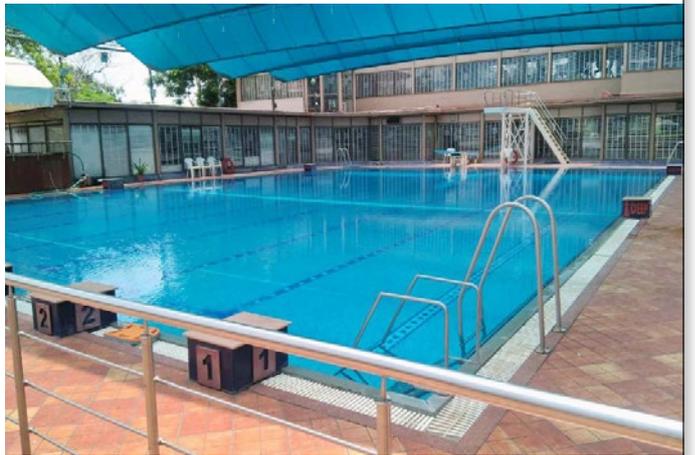
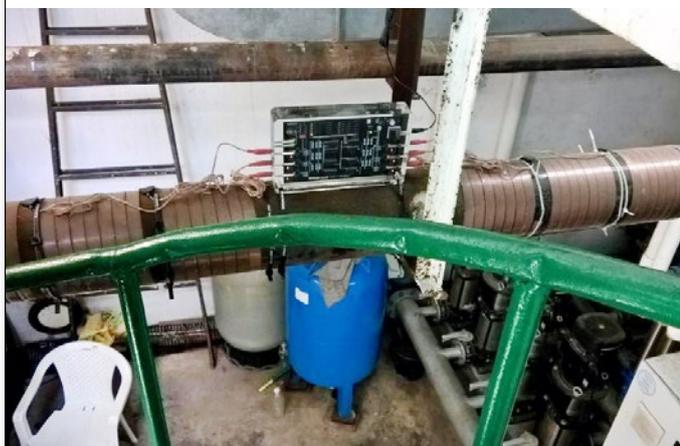
Zwei Vulcan S100 sind im Hotel installiert.

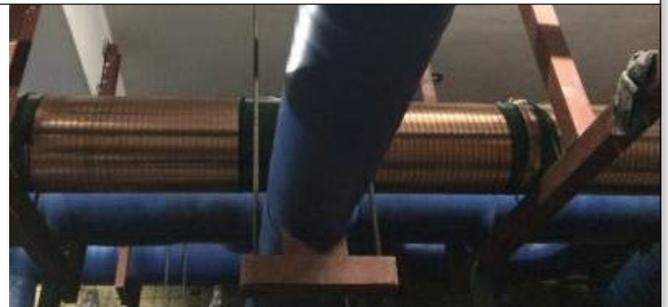
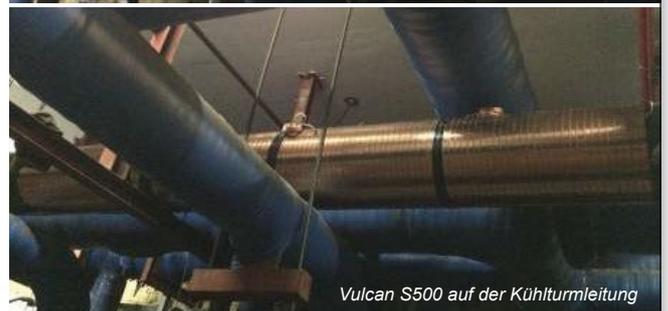
Vulcan S500 auf der Kühlturmleitung

Kühler #3 Kondensator
Ø 67 cm, Rohr Ø 7/8". Länge: 4 m

- Kalkablagerung im Wärmetauscher
- Rohre sind verkalkt

- Kühler und Kühltürme sind sauber
- Chemie wird nicht für die Reinigung benötigt

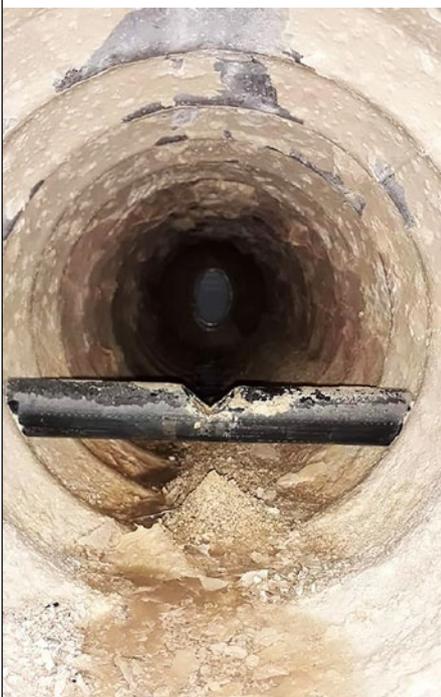
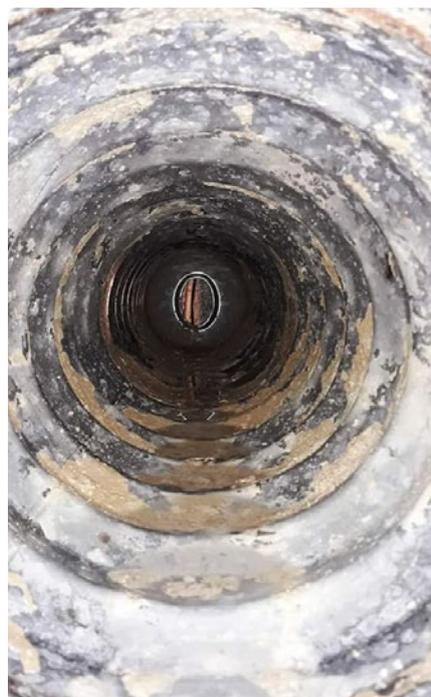
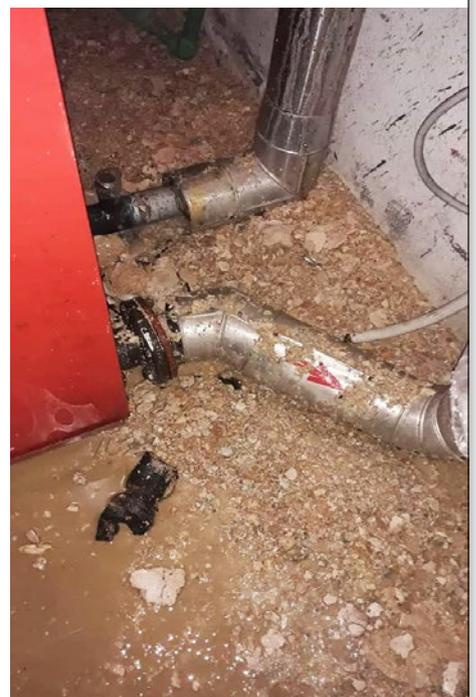
Nachdem Vulcan S25 6 Monate lang installiert war, wurde der Boiler geöffnet: Der Kalk war weicher geworden und löste sich.

Die Kalkablagerungen ließen sich leicht mit Wasserdruck entfernen.

Die Kalkablagerungen wurden aus dem Boiler entfernt – ganz ohne Chemikalien.

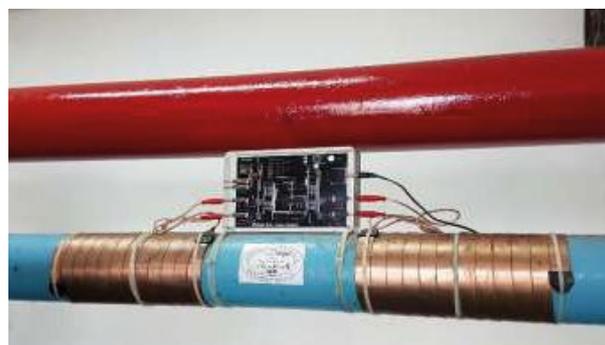
Anti-Kalk System Vulcan S25 installiert

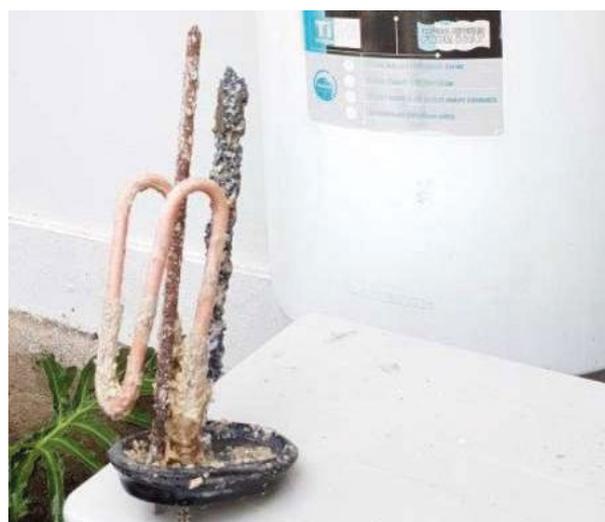
Die wenigen verbleibenden Ablagerungen sind weich und lassen sich leicht auswaschen, seit der Installation des Vulcan Anti-Kalk Systems

Einer der Warmwasserbereiter in einem Sea View Bungalow (Foto) wurde zur Inspektion geöffnet und wies viele gelöste Kalkpartikel am Boden des Tanks auf, wobei einige leicht zu entfernende weiche Kalkablagerungen nur noch auf dem Element vorhanden waren. Dieser Warmwasserbereiter war seit der Installation des Vulcan-Geräts in der Anlage nicht für eine stichprobenartige Inspektion vorgesehen gewesen.

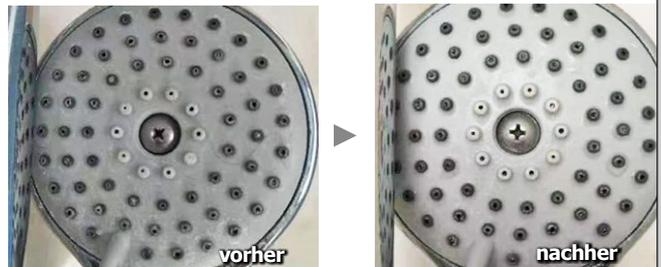
1. Nach der 1-monatigen Installation von Vulcan 5000 wurden der Kalk der Duschköpfe deutlich reduziert.

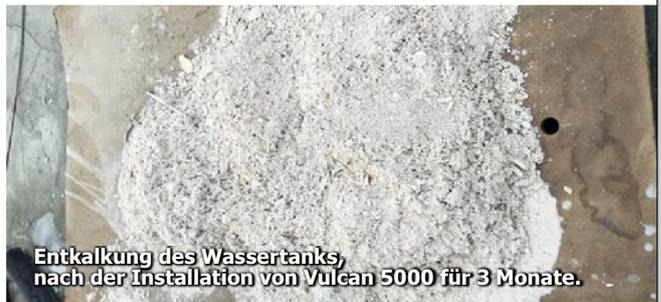
3. Nach 3 Monaten der Installation reinigten wir den Warmwassertank und stellten fest, dass sich eine große Menge an Kalk gelöst hat. Das Foto unten zeigt die aus dem Wassertank entfernten Kalkablagerungen. Auch die Wärmeübertragungseffizienz des Solarsystems hat sich deutlich verbessert, die Leistung ist fast gleich geblieben wie zu Beginn der Installation von Vulcan.

Entkalkung des Wassertanks, nach der Installation von Vulcan 5000 für 3 Monate.

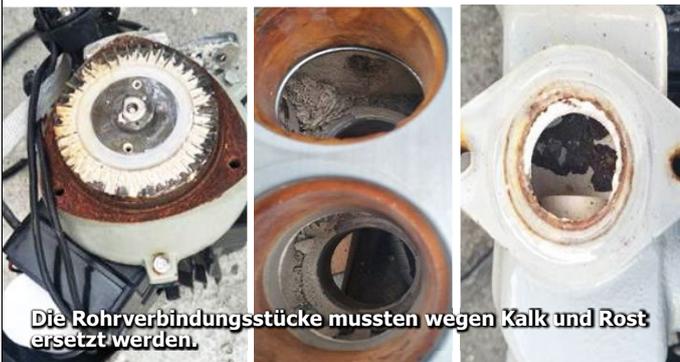
Die Rohrverbindungsstücke mussten wegen Kalk und Rost ersetzt werden.

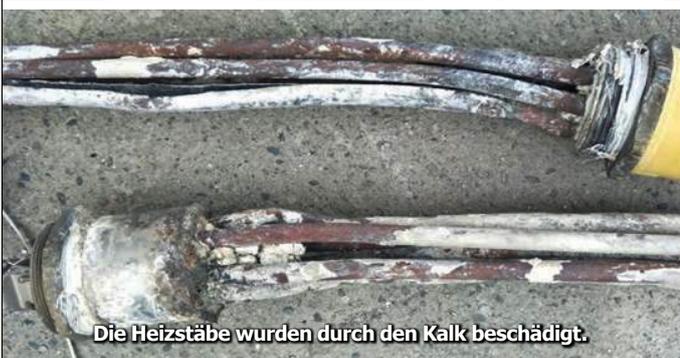
Die Heizstäbe wurden durch den Kalk beschädigt.

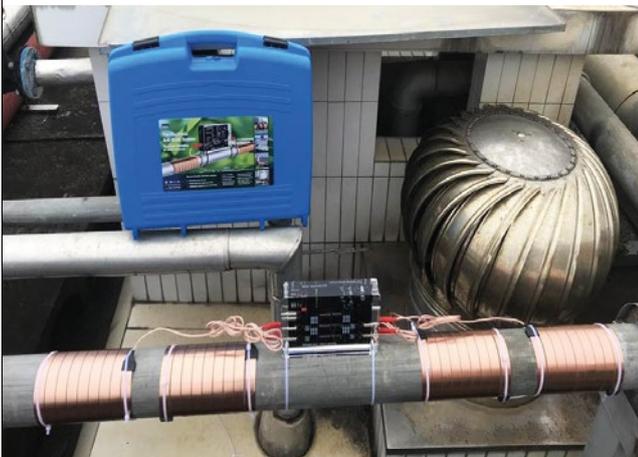
Vulcan S25 wurde an der Hauptwasserleitung des Gästezimmers im Gebäude B installiert.

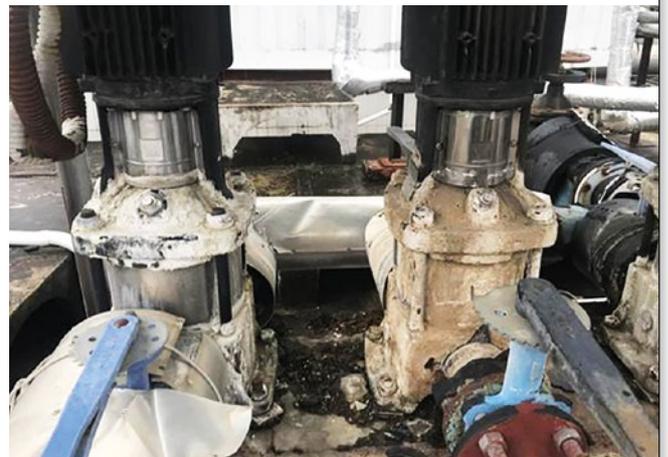
Links ist das Rohr ohne Kalk nach der Installation von Vulcan S25, nach 2 Monaten; rechts ist das Rohr ohne jegliche Wasserbehandlung.

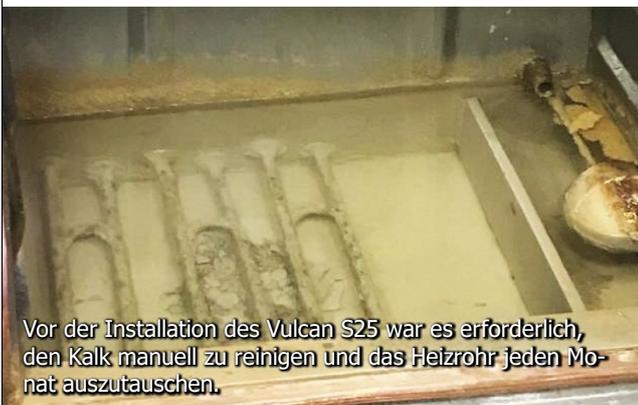
Vor der Installation des Vulcan S25 war es erforderlich, den Kalk manuell zu reinigen und das Heizrohr jeden Monat auszutauschen.

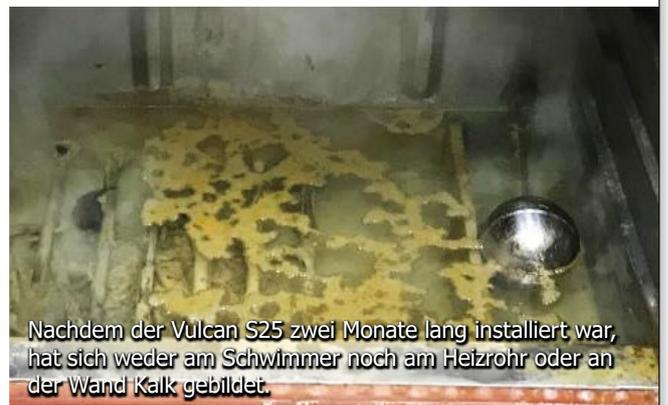
Nachdem der Vulcan S25 zwei Monate lang installiert war, hat sich weder am Schwimmer noch am Heizrohr oder an der Wand Kalk gebildet.

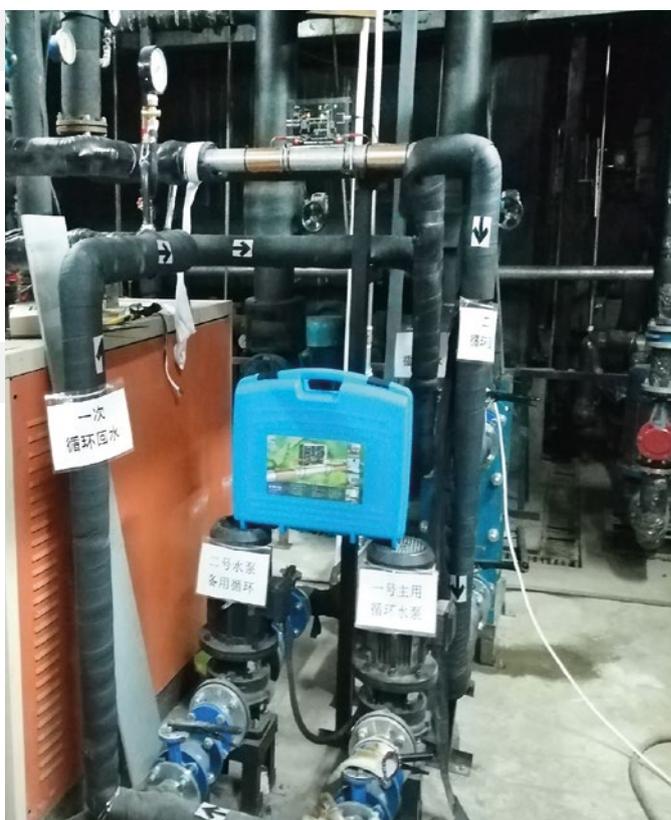
Vulcan S10 wurde im Warmwassersystem des Hotels installiert
