# Programa de prueba de Vulcan

## Para usos comerciales e industriales

## Pruebe ya los equipos comerciales Vulcan gratuitamente

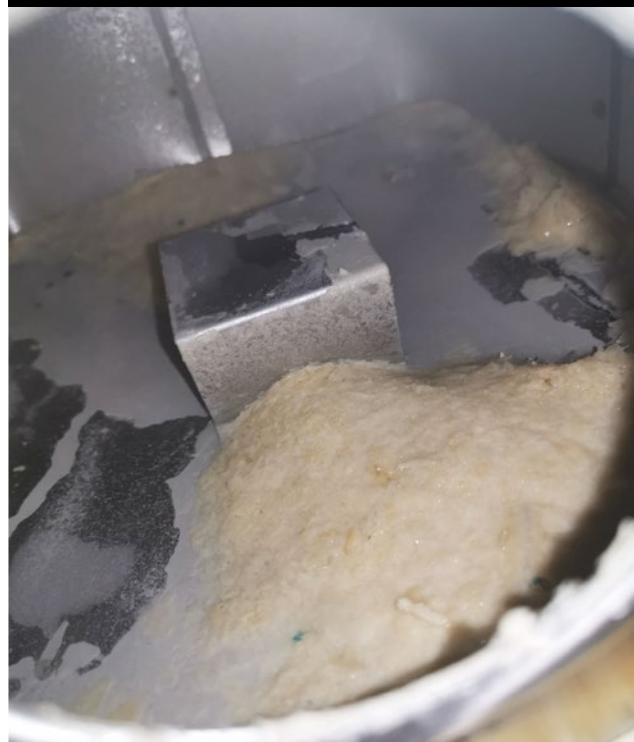
La vaporera después de 2 meses de uso de Vulcan S10

La cal se transformó completamente en polvo, por lo que no es necesario abrir la vaporera para limpiarla. Mediante la función normal de desagüe se puede mantener el depósito de agua caliente limpio y sin cal. Gracias a los buenos resultados obtenidos, realizaremos otra colaboración con Vulcan para los sistemas de suministro de agua y de aire acondicionado central del hotel.

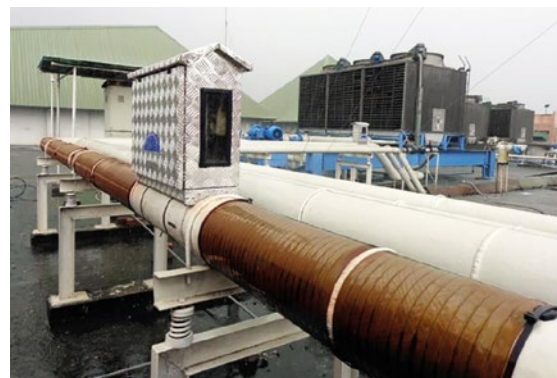
Vulcan S500 se ubicó dentro de una caja de aluminio y se instaló en la tubería principal de una torre de refrigeración en el centro comercial Karawaci.

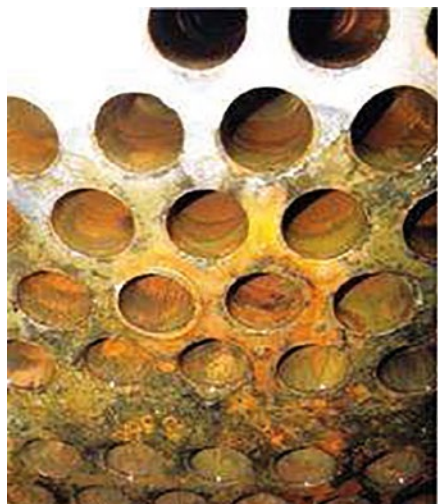
**Primera revisión: 4 de marzo de 2014.**  
Las placas de los tubos del intercambiador de calor fueron removidas para revelar la superficie interior de los tubos de cobre. Dado que estos tubos se habían limpiado recientemente a mano, prácticamente no había incrustaciones, como se puede apreciar en esta foto.

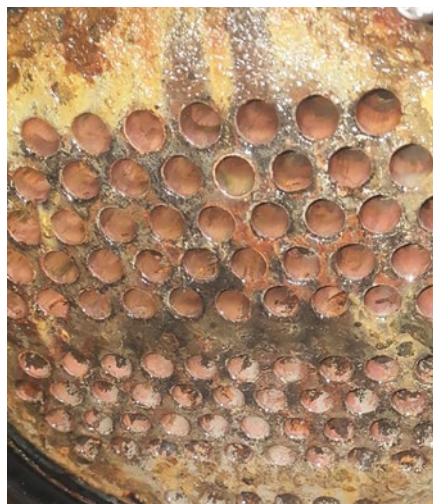
**Última revisión: 12 de febrero de 2018, al final de los 4 años de prueba.**

Las superficies internas de los tubos de cobre no muestran ninguna formación de incrustaciones adicionales después de 4 años durante el período de prueba.

**Las fotografías muestran que los tubos de los condensadores, desde el principio hasta el final del periodo de prueba, estaban "tan limpios como si fueran nuevos".**

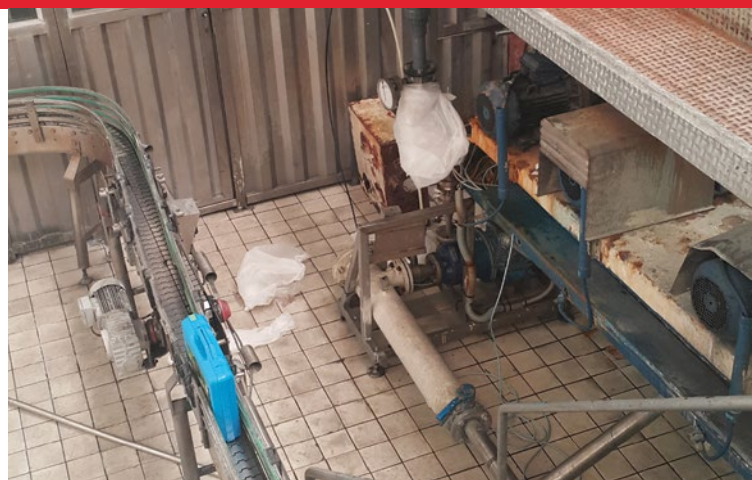
Fábrica de Coca-Cola en Marrakech, Marruecos.

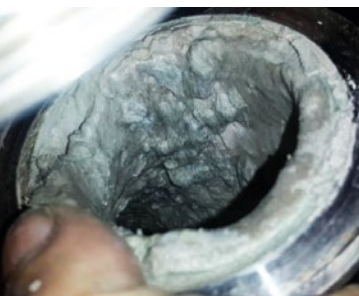
Antes de la instalación de Vulcan: la tubería estaba llena de incrustaciones.

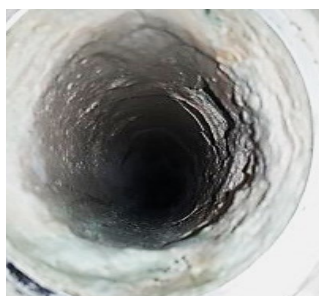
**2 semanas** después de la instalación de Vulcan, las incrustaciones se habían ablandado y desprendido.

1. Dos semanas después de instalar Vulcan, muchas de las incrustaciones habían desaparecido de la tubería.
2. 48 horas después de la instalación de Vulcan el filtro sigue limpio.
3. Mantenimiento menos frecuente.

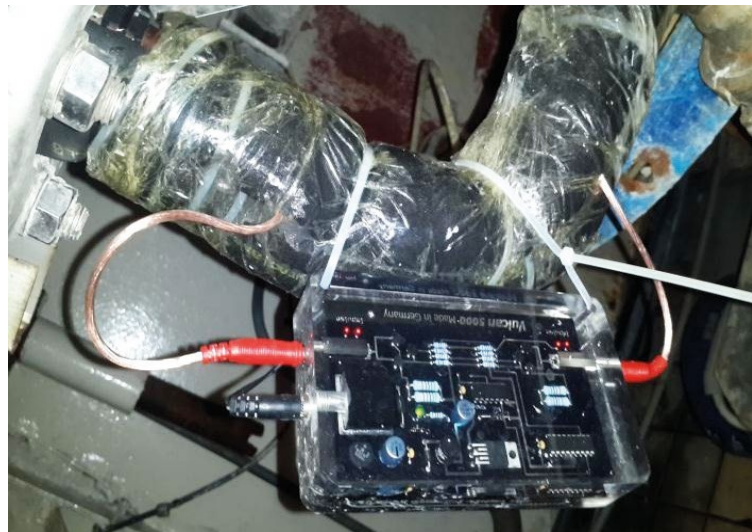
Vulcan 5000 se instaló en la entrada de agua del cuarto de reciclaje de agua.

| Área de instalación: | Entrada de agua del cuarto de reciclaje de agua |

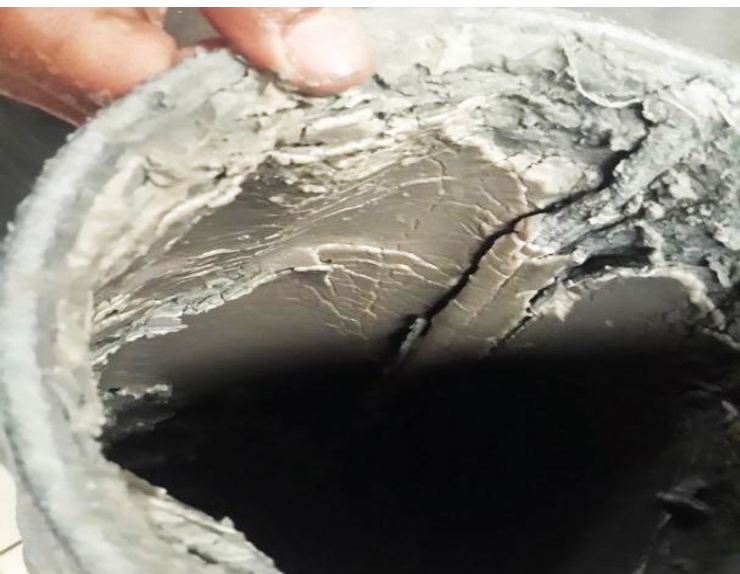
Sin Vulcan, el filtro se atascaba rápidamente por los depósitos calcáreos y tenía que cambiarse cada 48 horas.

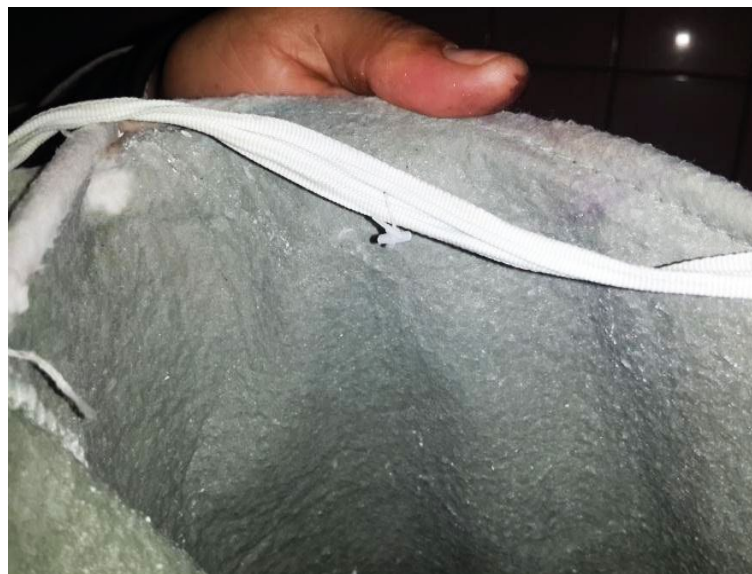
**48 horas** después de la instalación de Vulcan, el filtro sigue limpio.

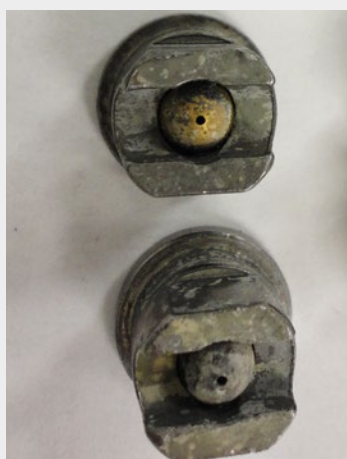
Después de 3 semanas de funcionamiento normal

**Antes** de la instalación de Vulcan, en un período similar de tiempo se observaba **una acumulación de calcio de 12 mm** en la boquilla. Era necesario reemplazarla por otra que se limpiaba previamente con ácido.

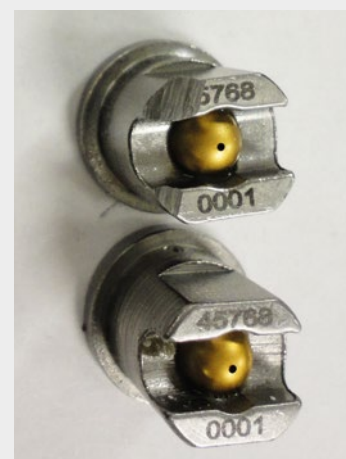
Después de 3 semanas con Vulcan S25 instalado

Resultados con Vulcan: equipo S25 instalado durante 3 semanas.

El técnico de mantenimiento tenía en una mano la boquilla tras la limpieza y en la otra, la boquilla que acababa de retirar. Tomó la boquilla limpia y anunció a un ingeniero que la iba a instalar en la estación de lavado. El ingeniero le dijo: ¿Porqué vas a instalar una boquilla sucia en vez de dejar instalada la que está limpia?" ¡Todos quedaron asombrados! Tras esta prueba, Chrysler ordenó 35 equipos Vulcan S25 más.

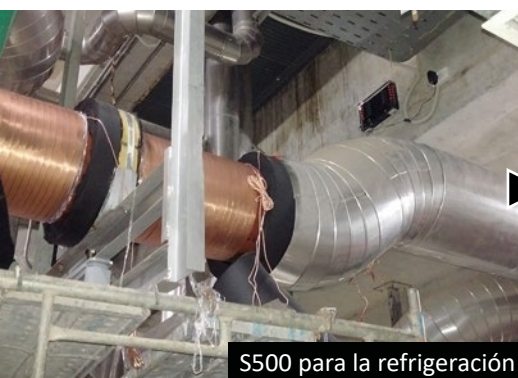
S500 para la refrigeración

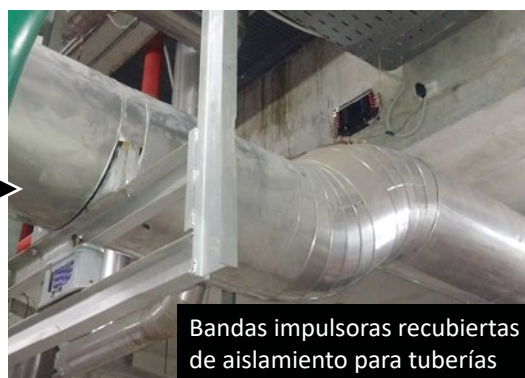
Bandas impulsoras recubiertas de aislamiento para tuberías

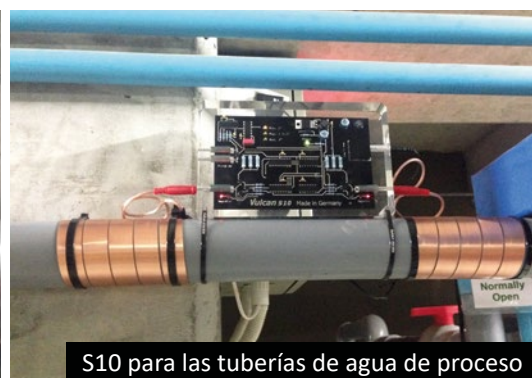
S10 para las tuberías de agua de proceso

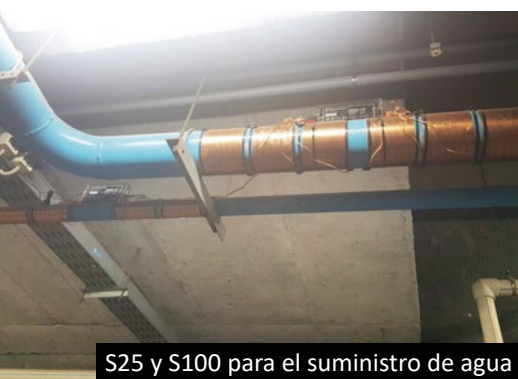
S25 y S100 para el suministro de agua

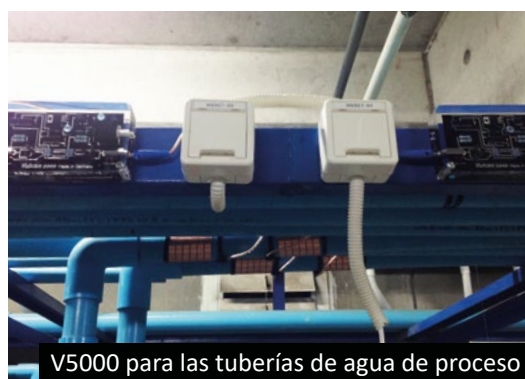
V5000 para las tuberías de agua de proceso

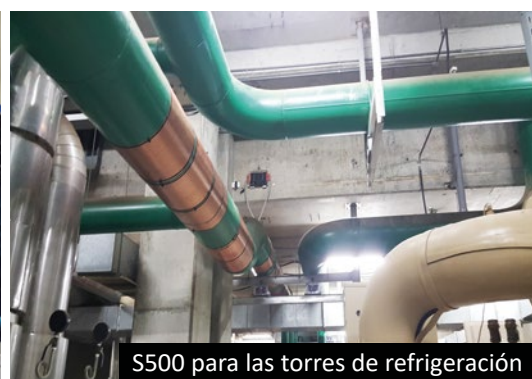
S500 para las torres de refrigeración

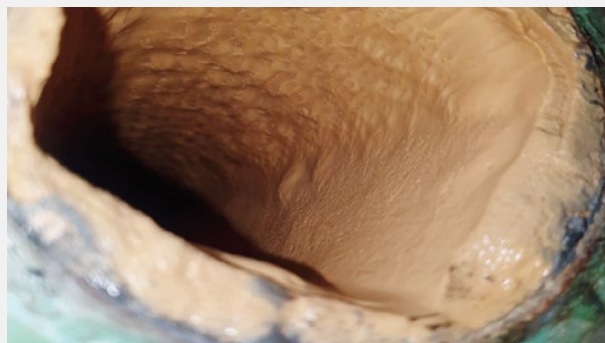
## Resultados de Vulcan tras 4 semanas:

transcurridas 4 semanas examinamos la tubería escogida para la prueba y pudimos observar más resultados de lo esperado: descubrimos que la cal comenzó a eliminarse incluso al cabo de 5 días de tratamiento. Si se tiene en cuenta la cantidad de acumulaciones de cal, su eliminación tardaría más de un año.

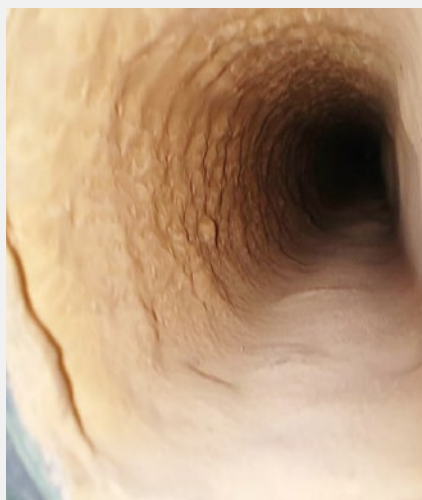
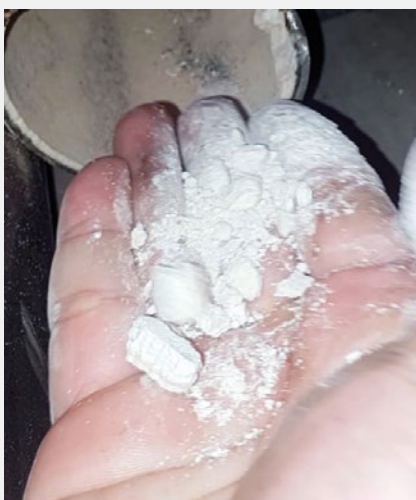
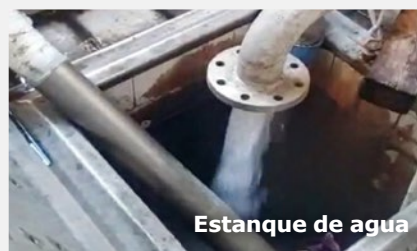
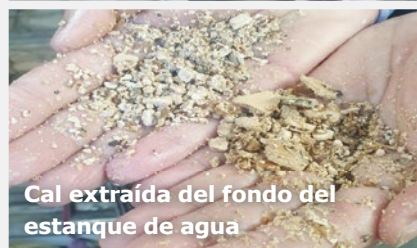
## Resultados de Vulcan tras 7 semanas:

A continuación se encuentran dos pruebas de cañerías (la primera tras 4 semanas de uso de Vulcan y la segunda, tras 7 semanas).

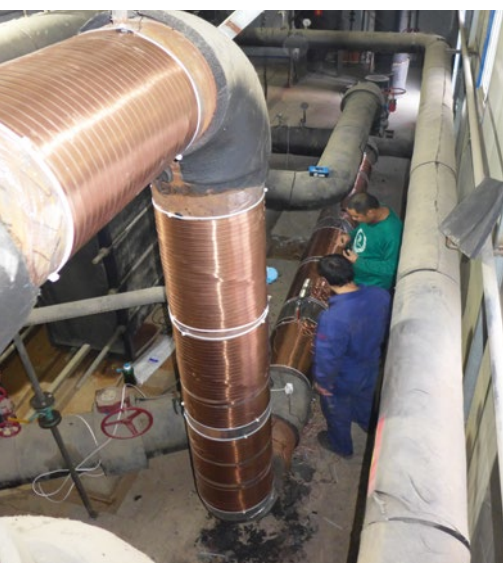
El equipo Vulcan S500 se instaló en la central de intercambio de calor.

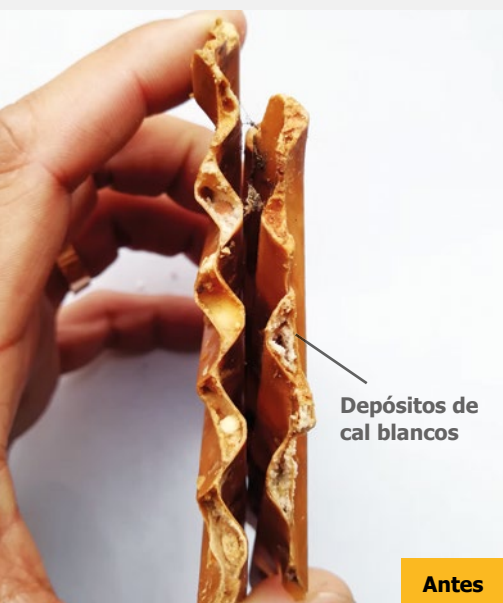
**Antes**

Depósitos de cal blancos

Sin Vulcan S250 la placa del intercambiador de calor se hallaba llena de acumulaciones calcáreas y a punto de obstruirse casi todos los meses, por lo que había que limpiarla manualmente. La cal era dura y no se podía retirar a mano.

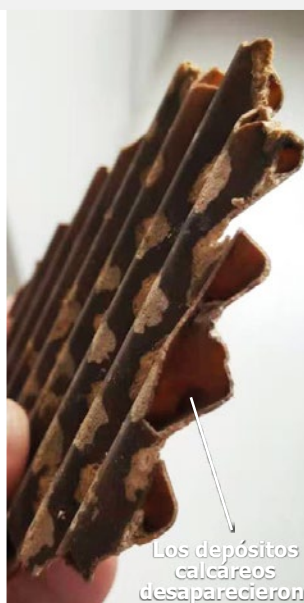
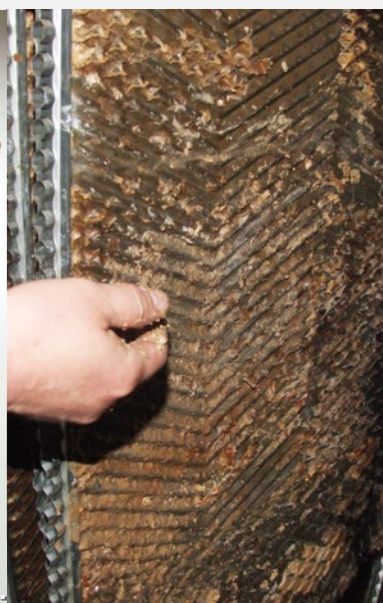
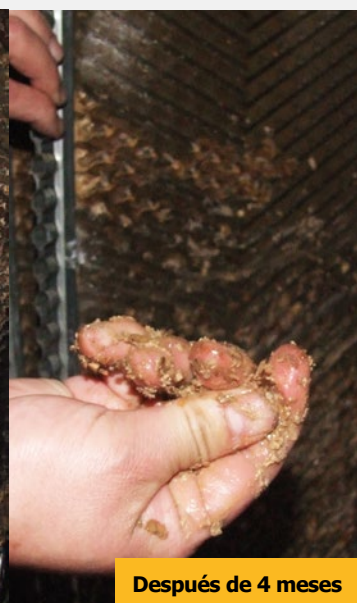
**Después de 4 meses**

Los depósitos calcáreos desaparecieron.

Dejamos de emplear productos químicos para tratar el agua. Después de 4 meses de la instalación de Vulcan S250, los efectos eran visibles. Aunque aún se apreciaban sustancias en la placa, estas se ablandaron, pudiendo extraerse con la mano. No quedan más depósitos calcáreos, sino solo impurezas de color amarillo marrón.
