# Der elektronische Kalkwandler Für Hotels und Resorts

## Vulcan — die umweltfreundliche Lösung

## Wo wird Vulcan installiert?

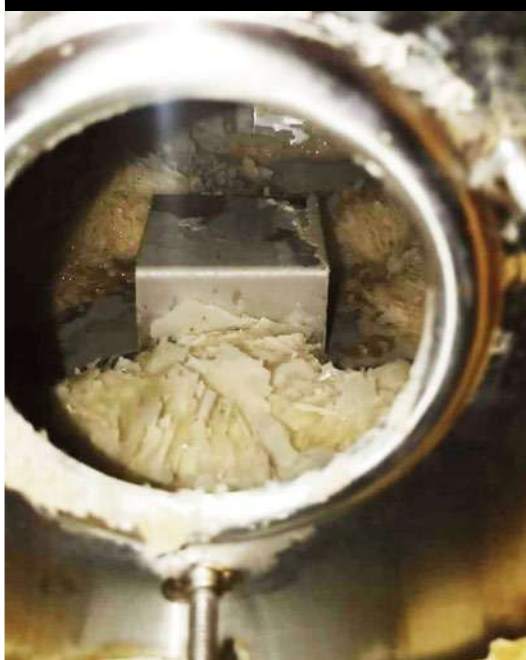
**Der unbehandelte Dampfgarer**

Der Kalk war flockig und konnte nicht aus dem Abflussloch des Dampfers abgelassen werden. Um die Effektivität des Vulcan-Systems zu testen, wurde kein Reinigungsprozess vor der Installation des Vulcan S10 durchgeführt.

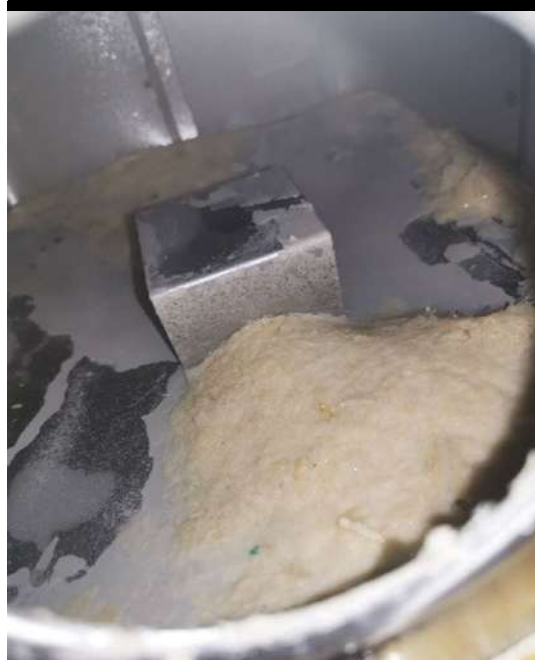
**Der Dampfgarer nach 2 Monaten mit Vulcan**

Der Kalk ist zu Pulver geworden, so dass der Dampfer nicht mehr zur Reinigung geöffnet werden muss, sondern durch Betätigung der regulären Entleerungsfunktion der Heißwassertank gesäubert werden kann. Aufgrund der guten Ergebnisse wird Vulcan auch in der Warmwasserversorgungssystem und für die zentrale Klimaanlage des Hotels eingebaut.

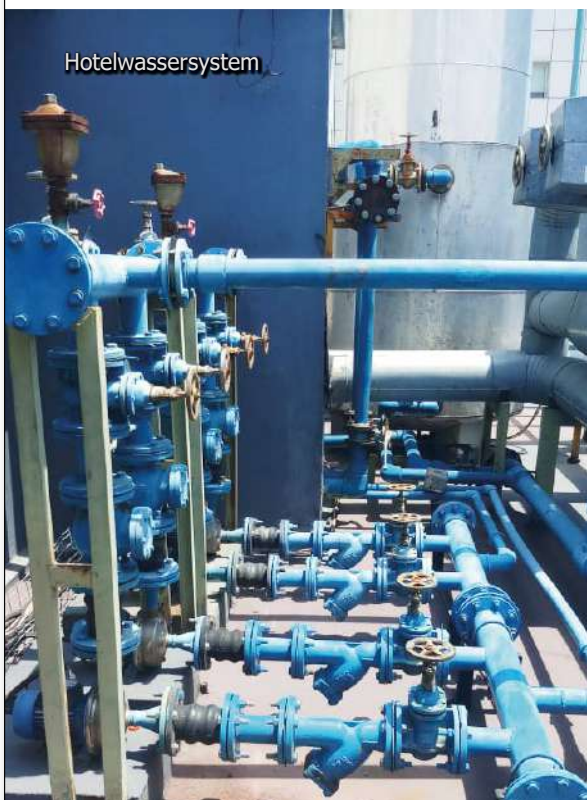
#### Heißwassertank

Nach 3 Monaten bildet sich kein Kalk mehr und der Warmwasserspeicher ist frei von Kalkablagerungen.

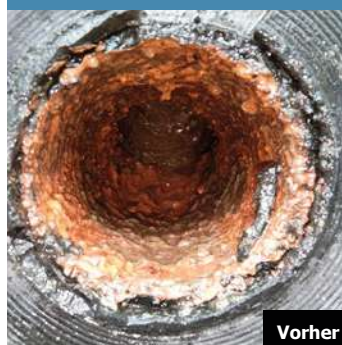
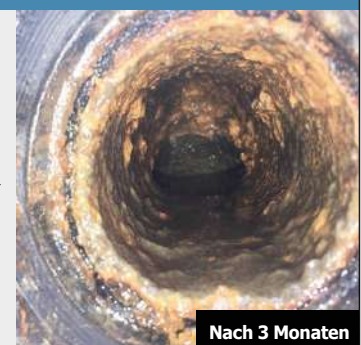
#### Heißwasserleitung

Nach 3 Monaten hat sich der Rost im Rohr gelichtet und die Menge an Kalk nimmt allmählich ab.

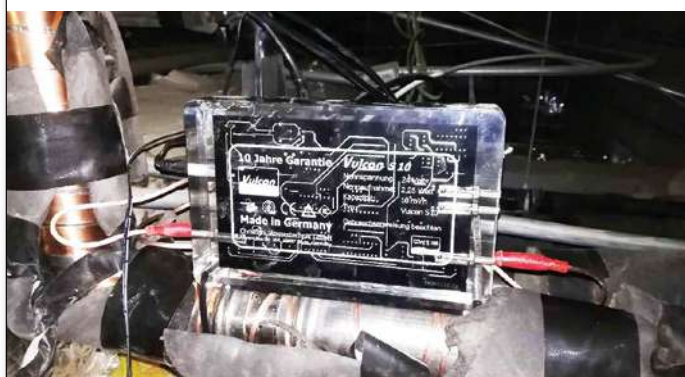
Vulcan S10 ist an der Hauptwasserleitung der chinesischen Küche installiert.

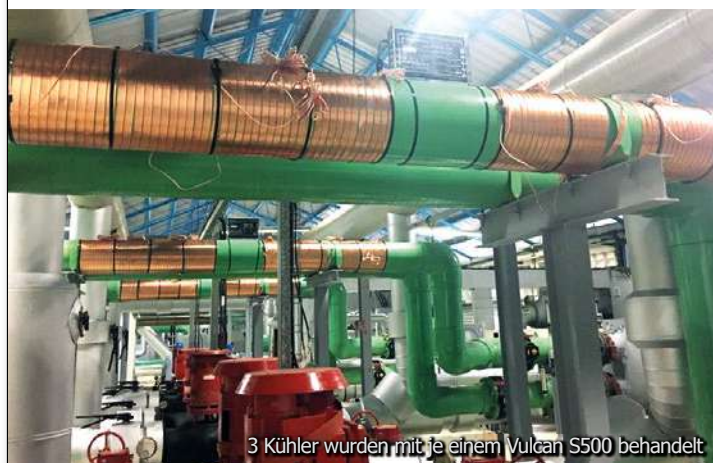
3 Kühler wurden mit je einem Vulcan S500 behandelt

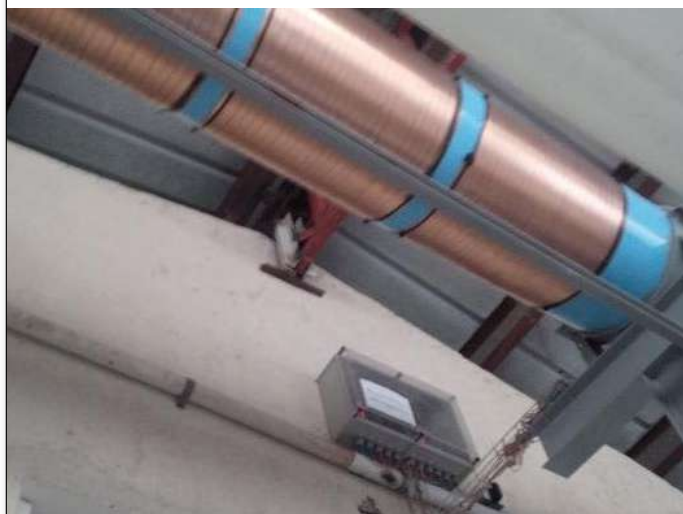
Vulcan S500 Schutzgehäuse

Zwei Vulcan S500 wurden an der Hauptzuleitung installiert, um Kalkablagerungen zu behandeln und die Effizienz der drei Kühltürme zu erhöhen. Ein Vulcan S100 ist auch im Warmwassersystem des Resorts installiert, um Kalkablagerungen in den Heizungen und Boilern, die das gesamte Resort und das Kasino mit Warmwasser versorgen, zu entfernen und zu verhindern.

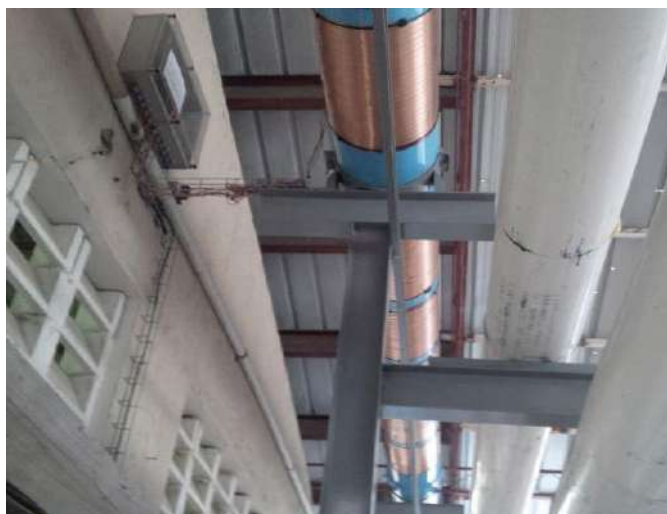
Vulcan S500 Impulsbandwicklungen

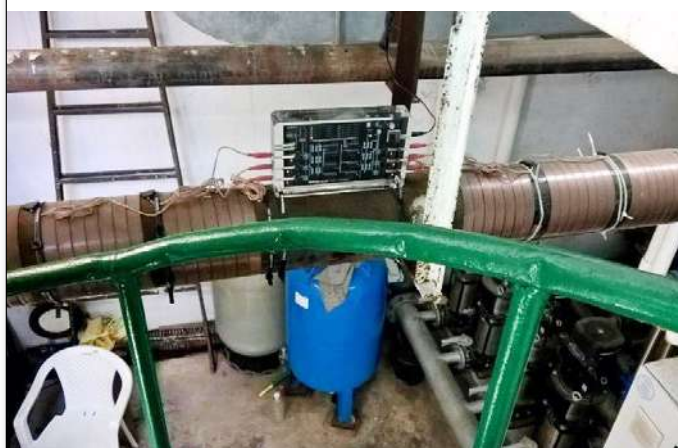
Zwei Vulcan S100 sind im Hotel installiert.

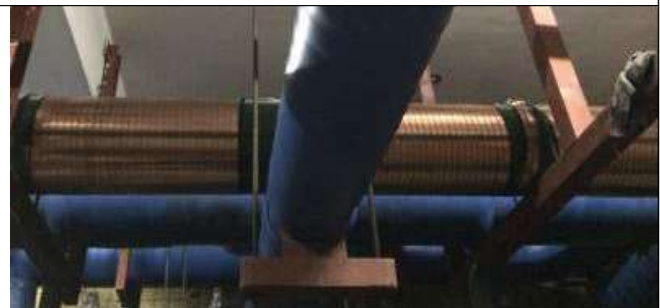
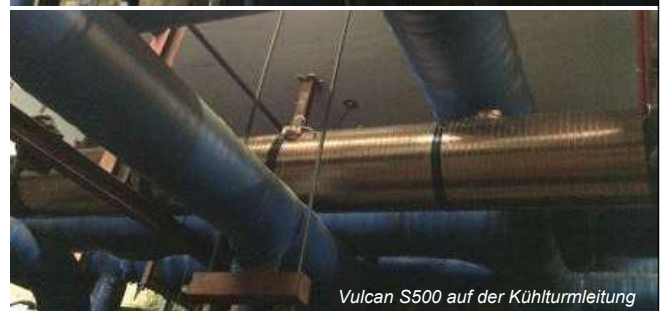
Vulcan S500 auf der Kühlturmleitung

Kühler #3 Kondensator  
Ø 67 cm, Rohr Ø 7/8", Länge: 4 m

Rohrinnere

- Kalkablagerung im Wärmetauscher
- Rohre sind verkalkt

- Kühler und Kühltürme sind sauber
- Chemie wird nicht für die Reinigung benötigt

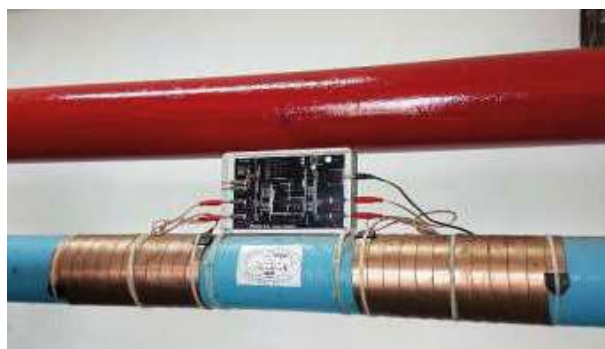
**Anti-Kalk System Vulcan S25 installiert**

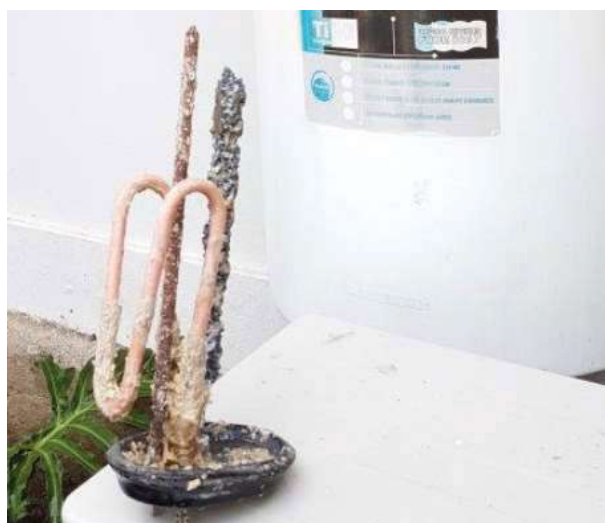
*Die wenigen verbleibenden Ablagerungen sind weich und lassen sich leicht auswaschen, seit der Installation des Vulcan Anti-Kalk Systems*

Einer der Warmwasserbereiter in einem Sea View Bungalow (Foto) wurde zur Inspektion geöffnet und wies viele gelöste Kalkpartikel am Boden des Tanks auf, wobei einige leicht zu entfernende weiche Kalkablagerungen nur noch auf dem Element vorhanden waren. Dieser Warmwasserbereiter war seit der Installation des Vulcan-Geräts in der Anlage nicht für eine stichprobenartige Inspektion vorgesehen gewesen.

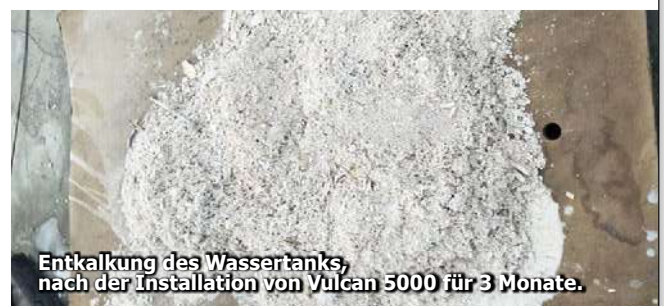
3. Nach 3 Monaten der Installation reinigten wir den Warmwassertank und stellten fest, dass sich eine große Menge an Kalk gelöst hat. Das Foto unten zeigt die aus dem Wassertank entfernten Kalkablagerungen. Auch die Wärmeübertragungseffizienz des Solarsystems hat sich deutlich verbessert, die Leistung ist fast gleich geblieben wie zu Beginn der Installation von Vulcan.

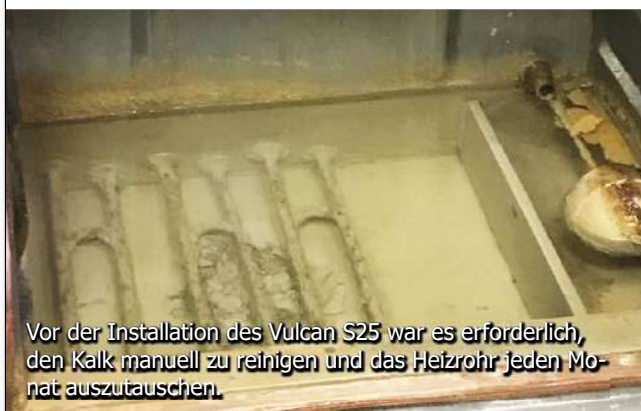
Vor der Installation des Vulcan S25 war es erforderlich, den Kalk manuell zu reinigen und das Heizrohr jeden Monat auszutauschen.

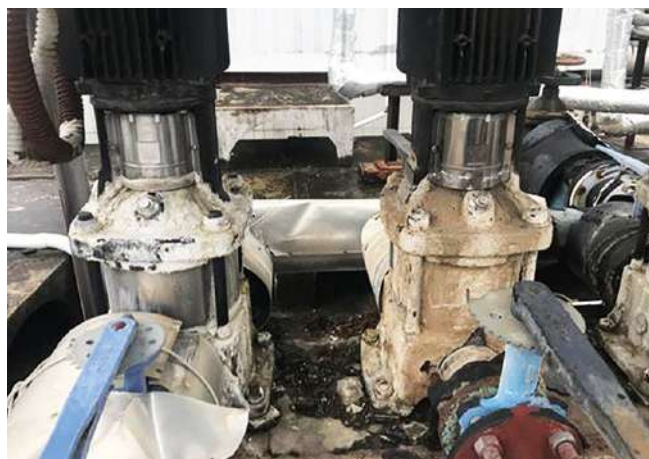
Links ist das Rohr ohne Kalk nach der Installation von Vulcan S25, nach 2 Monaten; rechts ist das Rohr ohne jegliche Wasserbehandlung.

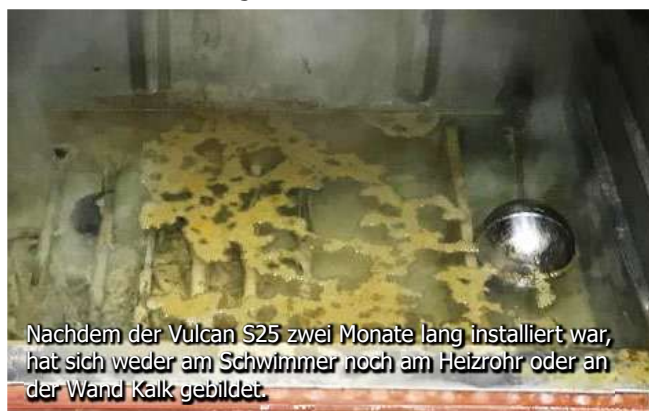
Nachdem der Vulcan S25 zwei Monate lang installiert war, hat sich weder am Schwimmer noch am Heizrohr oder an der Wand Kalk gebildet.

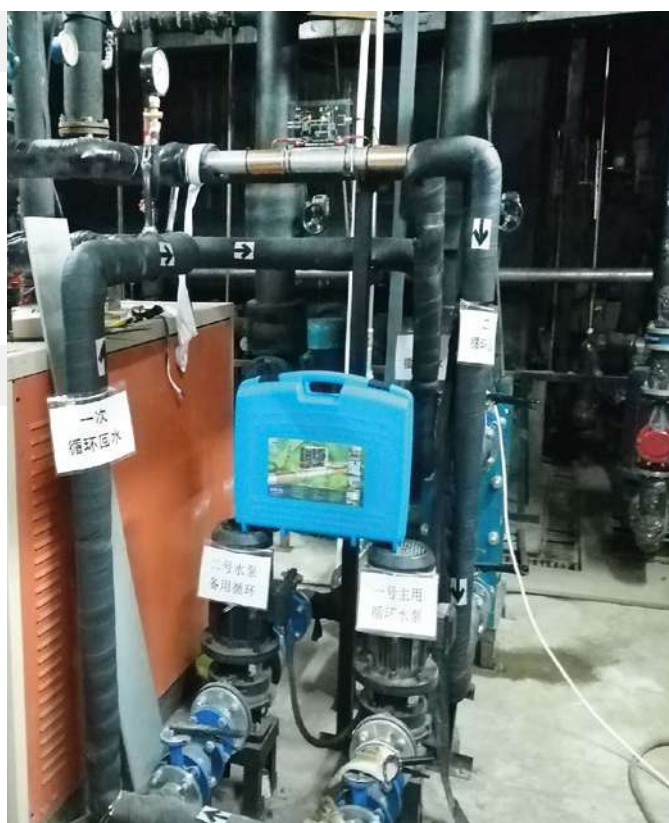
Vulcan S10 wurde im Warmwassersystem des Hotels installiert
