# El sistema antical electrónico

## Para restaurantes y cocinas

## Vulcan — la alternativa a los descalcificadores de agua

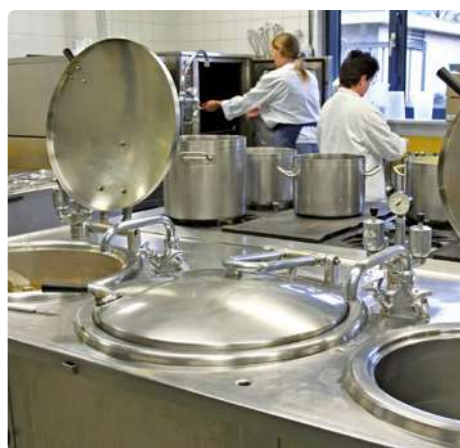
Sin tratamiento

Con tratamiento Vulcan

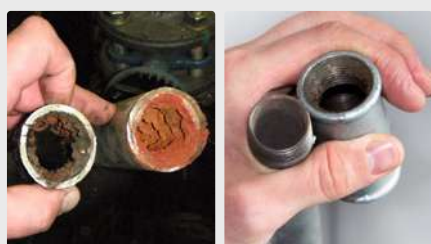
Sistema de tuberías

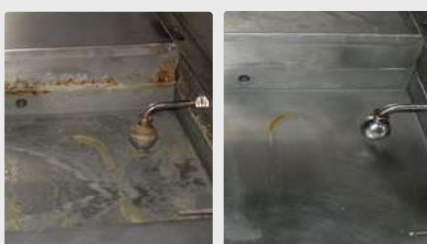
Bandeja de una cocina profesional

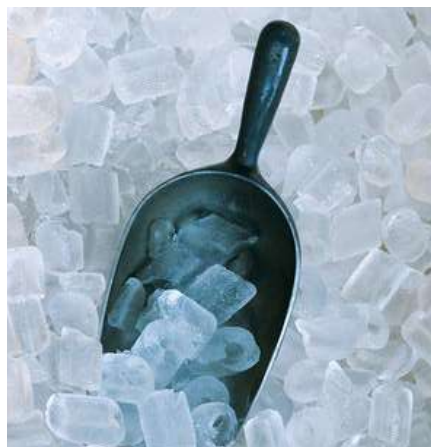
Funcionamiento más eficiente de las máquinas de hielo, optimizando la formación de cubos de hielo.

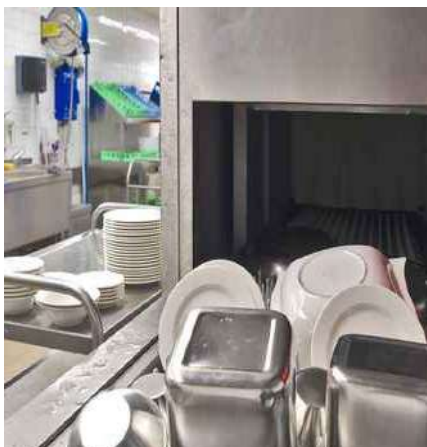
Reducción drástica de la cal en el lavavajillas y de las manchas en la vajilla.

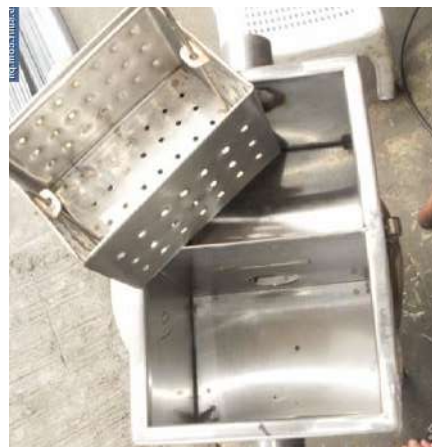
Se reducen los malos olores en los colectores de grasa, y la grasa se concentra más y es menos voluminosa.

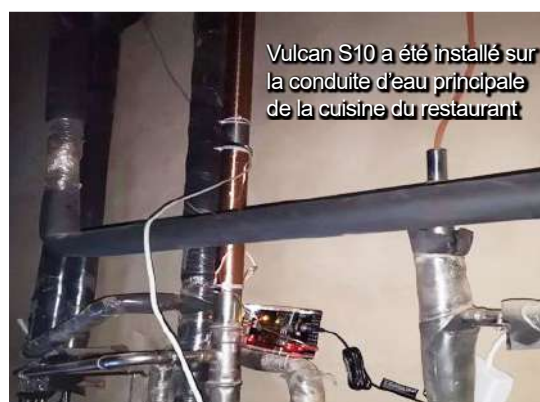
Le cuiseur-vapeur non traité

Le calcaire était présent sous forme de flocons qui ne pouvaient pas être évacués par le trou d'évacuation du cuiseur-vapeur. Pour tester l'efficacité de Vulcan, aucune opération d'entretien n'a été entreprise avant l'installation de Vulcan S10.

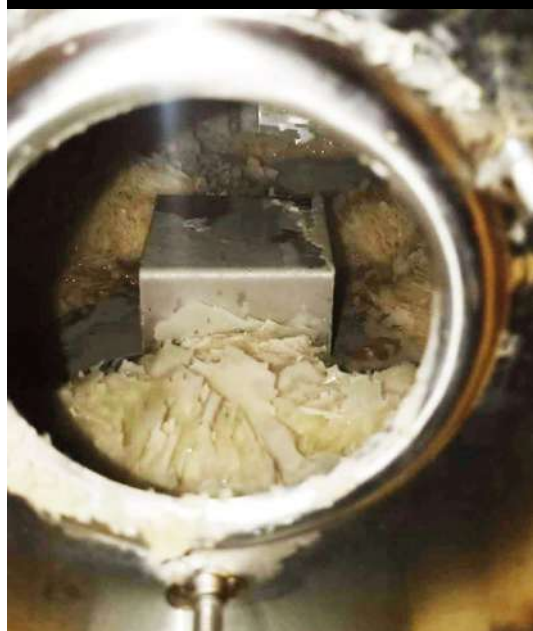
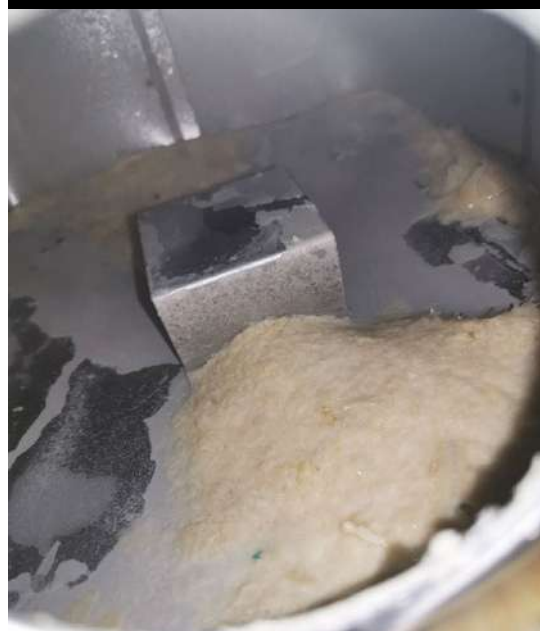
Le cuiseur après 2 mois d'utilisation de Vulcan S10

Le calcaire s'est complètement transformé en poudre et il n'est plus nécessaire d'ouvrir le cuiseur-vapeur pour le nettoyer puisque la fonction habituelle d'évacuation fonctionne à présent parfaitement. Le réservoir d'eau chaude est désormais propre et sans calcaire. En raison de ces résultats probants, nous allons poursuivre notre coopération avec l'hôtel afin de traiter son système d'alimentation en eau chaude et son système de climatisation général.

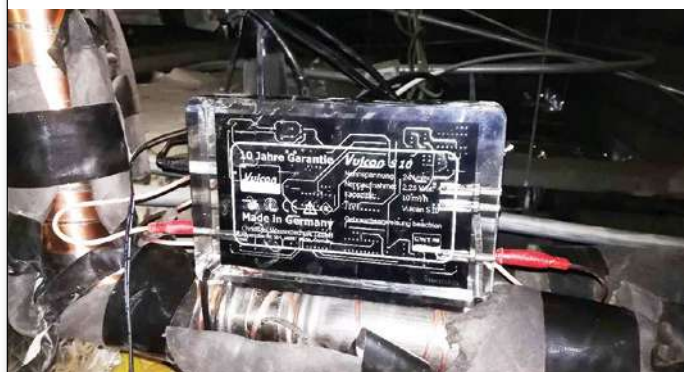
Vulcan S10 instalado en la tubería de agua principal de la cocina china.

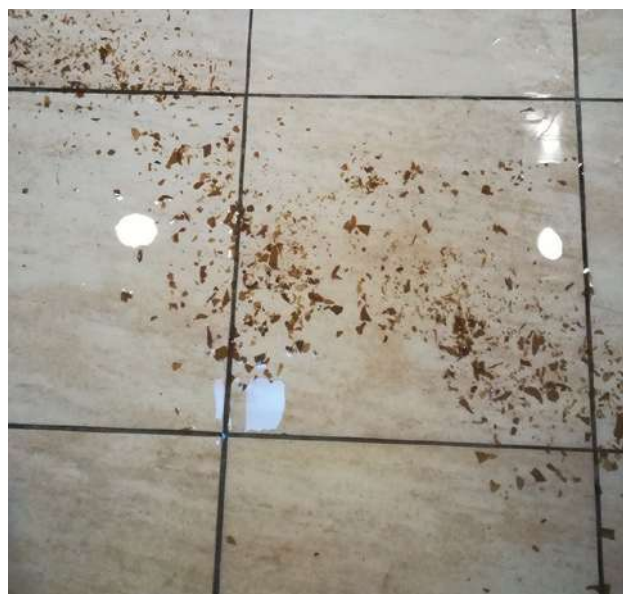
Las incrustaciones fueron eliminadas del vaporizador de la cocina china.

Un mes después de la instalación del equipo Vulcan S10, abrimos el desagüe de la cocina china y nos dimos cuenta de que las incrustaciones de cal se habían eliminado. En ese momento comparamos el desagüe de la cocina occidental, que no cuenta con el tratamiento Vulcan, y la cal no se había eliminado. El gerente del hotel está muy satisfecho con los resultados y ha decidido adquirir otro equipo Vulcan.

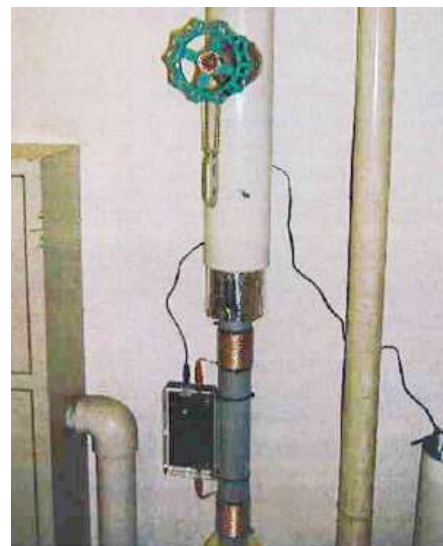
Vulcan 5000 instalado en la cocina de la fábrica.

Vulcan tiene un diseño sencillo y es de fácil instalación. La luz LED parpadea continuamente, mostrando el estado del tratamiento.

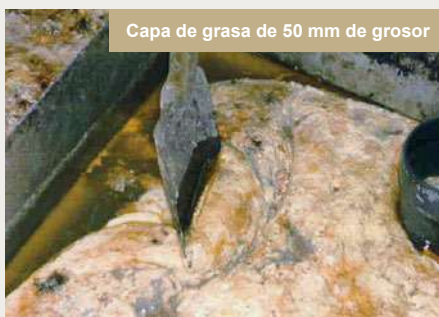
Capa de grasa de 50 mm de grosor

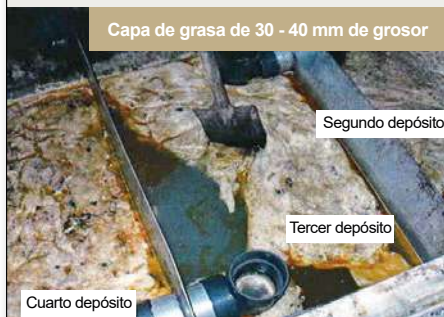
Capa de grasa de 30 - 40 mm de grosor

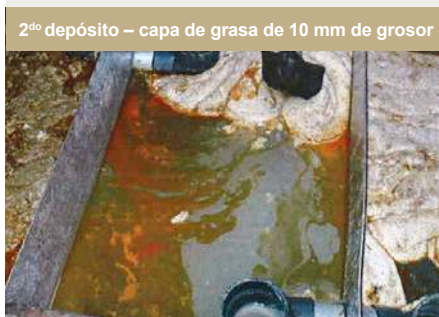
2º depósito – capa de grasa de 10 mm de grosor

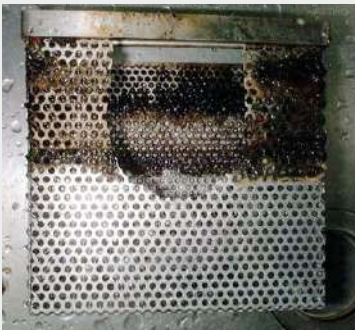
La canasta después del lavado con una manguera. Las partes que normalmente están en contacto con el agua tratada se limpian fácilmente con un chorro de agua del grifo.

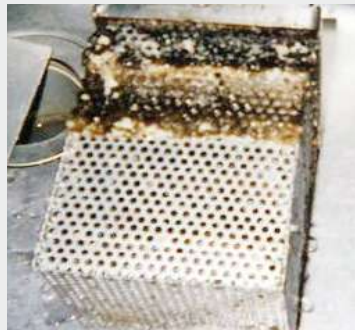
Estado después de una utilización sin limpieza desde la instalación en junio (no se observan materiales adheridos en las partes que están en contacto con el agua).

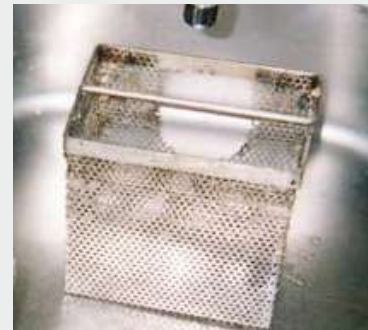
El colector de grasa debajo del lavabo se limpió con agua del grifo.

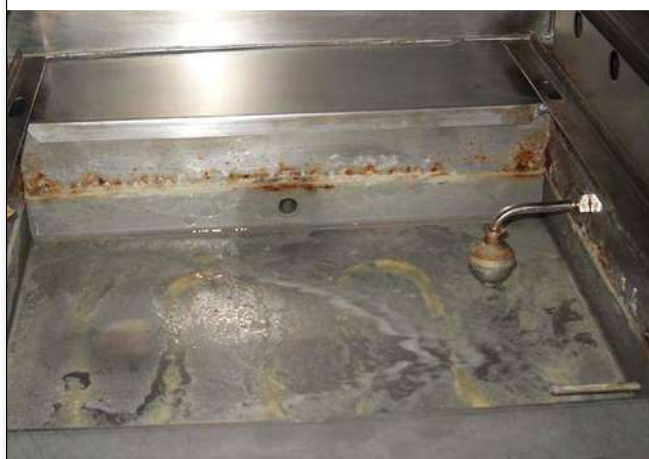
Antes de instalar Vulcan: en la bandeja se aprecia el calcio endurecido y las tuberías socavadas.

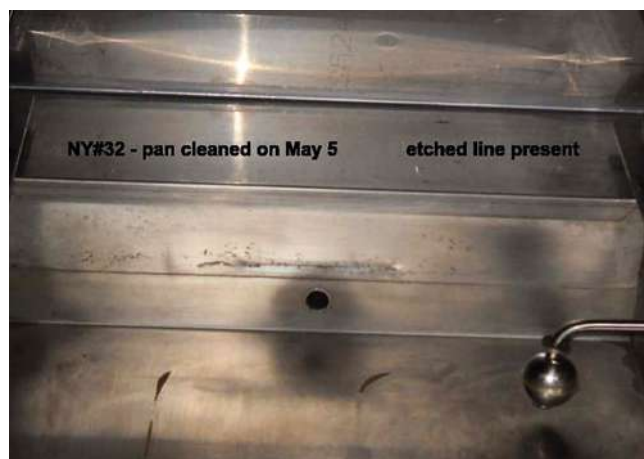
Después de la instalación de Vulcan: el área de la bandeja ahora está totalmente libre de cal. Se observa una leve hendidura en la línea de flotación de la bandeja.

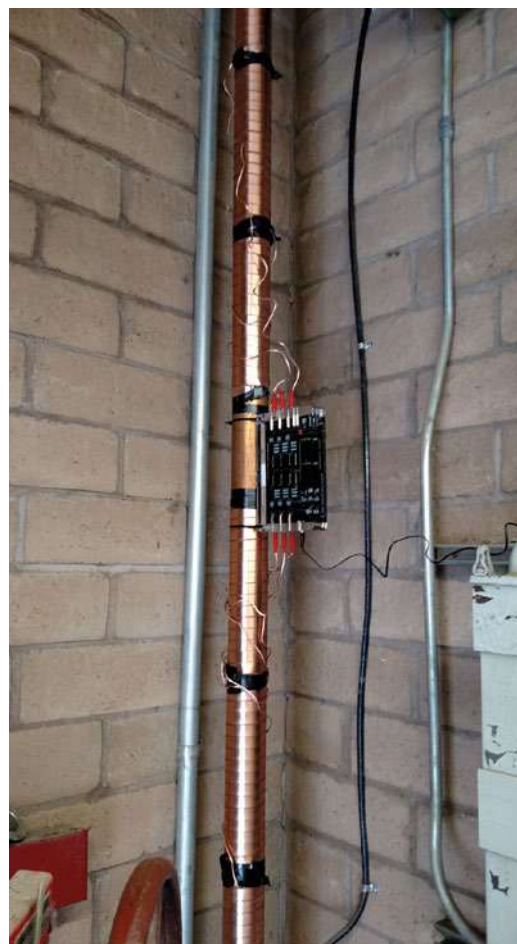
Vulcan S100 instalado en la tubería de agua principal.

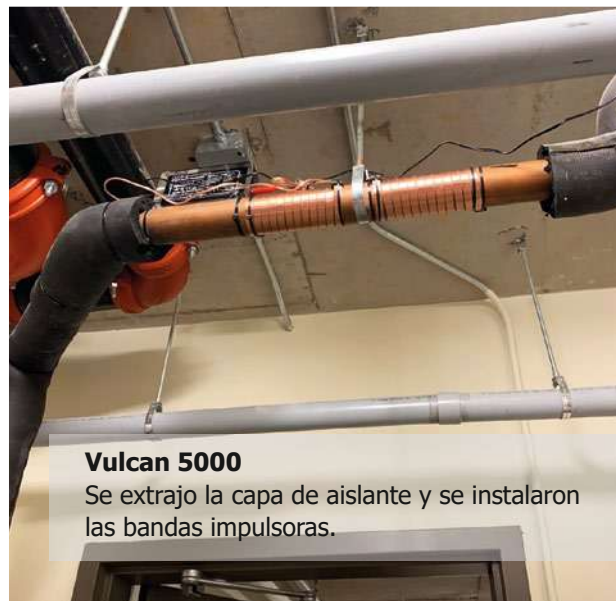
### Vulcan 5000

Se extrajo la capa de aislante y se instalaron las bandas impulsoras.

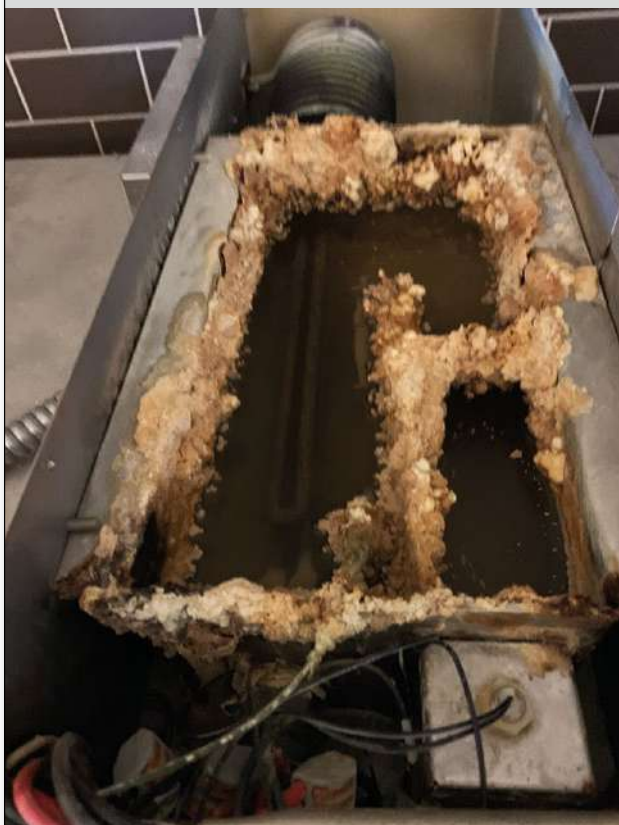
### Horno para pan antes de la instalación de Vulcan.

Se limpiaron los depósitos calcáreos y se instaló Vulcan 5000.

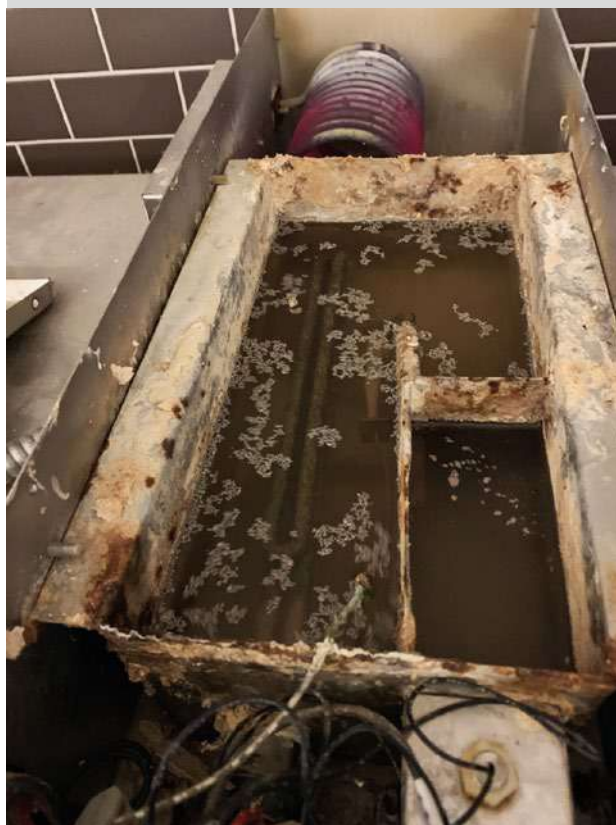
### Efecto Vulcan

Tras 6 meses con Vulcan se observan muy pocas formaciones de cal.
