# El sistema antical ecológico para calderas comerciales e industriales

## El sistema **ecológico** contra la cal para calderas y sistemas de calefacción

# Sistema antical

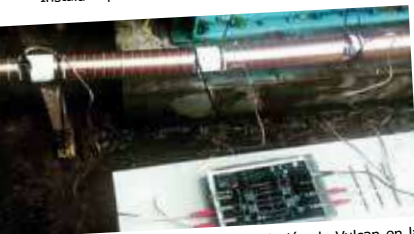
**Foto 1.** Procedimiento de instalación de Vulcan en la tubería principal de entrada del agua.

Se controlaron varias habitaciones previamente a la instalación del equipo Vulcan. Las resistencias calefactoras y el sumidero del depósito presentaban grandes cantidades de trozos de cal (ver fotos 2 y 3). A fin de eliminar este problema se instaló Vulcan en la tubería principal de entrada del agua (ver foto 1).

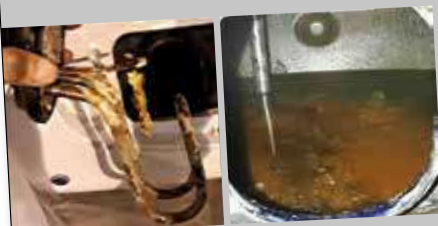
**Fotos 4 y 5.** 3 semanas después de instalar Vulcan, ya ha comenzado a eliminarse la cal.

La cal fue desapareciendo paulatinamente de las resistencias y el sumidero del depósito. Luego de 3 meses la cal ha desaparecido por completo de las resistencias y el sumidero.

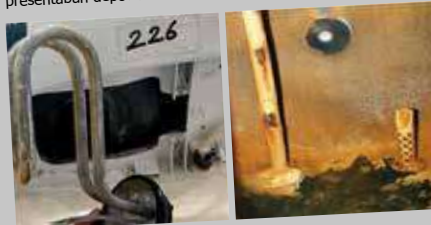
**Fotos 7 y 8.** 12 semanas después de instalar Vulcan no queda ningún depósito calcáreo.

Pasados 3 meses, los depósitos de cal en la resistencia calentadora habían desaparecido y no se observaban nuevas acumulaciones de cal.

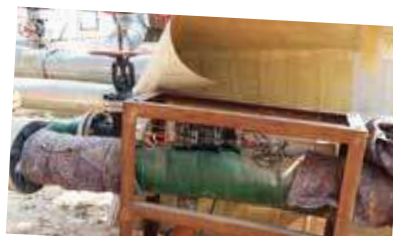
Antes de instalar Vulcan, se extrajeron el óxido y el aislamiento de la tubería. Las bandas impulsoras se enrollaron alrededor del tubo y se colocó nuevamente el aislamiento.

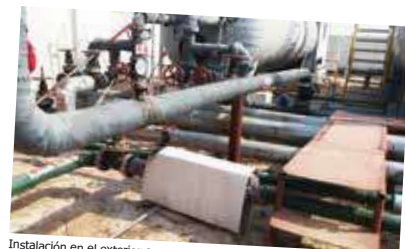
Instalación en el exterior con una cubierta hecha a medida para proteger la unidad del viento y el sol.

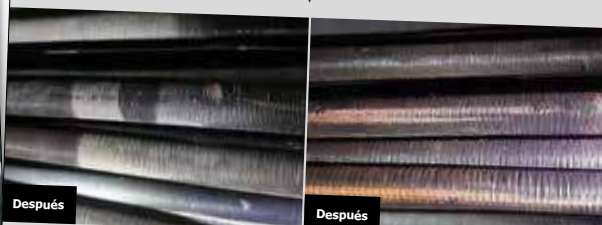
No se realizó una limpieza de las aletas antes de instalar el equipo Vulcan S25. 10 meses después, se habían eliminado los depósitos calcáreos más duros entre las aletas y algunas partes se observaban limpias, incluso revelándose el color original del tubo de cobre. Con Vulcan ha mejorado la calidad de agua, ahorrándose energía y costos de realización de limpiezas manuales.

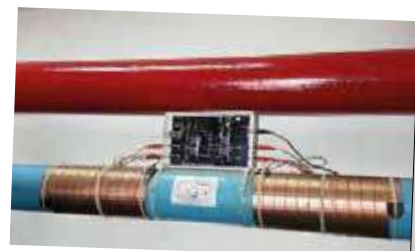
Instalación del sistema Antical Vulcan S25

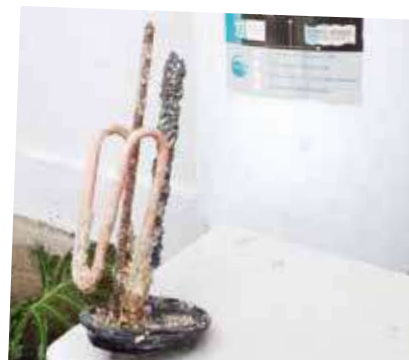
Se abrió uno de los calentadores de agua de una cabaña con vista al mar (foto) para su inspección y tenía muchas partículas de cal desprendidas en el fondo del tanque, algunas de las cuales aún estaban presentes en el elemento. Este calentador de agua no había sido programado para una inspección aleatoria desde la instalación de la unidad Vulcan en el complejo turístico.

Tras la instalación del sistema anticalcáreo Vulcan, las incrustaciones pequeñas restantes son blandas y se eliminan fácilmente.

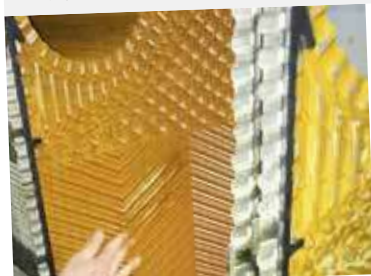
El equipo Vulcan S500 se instaló en la central de intercambio de calor.

El agua proviene de un pozo subterráneo. Se instaló una unidad Vulcan S500 tras limpiar la placa del intercambiador de calor. Luego de 4 meses no se observaban más depósitos de cal blancos y solo quedaba óxido amarillento. Aunque aún habían sustancias en la placa, estas se ablandaron.

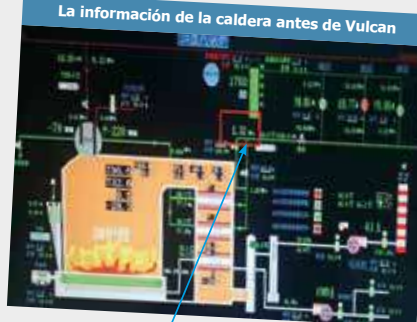
Cuando la presión de operación se tiene que mantener constante sin Vulcan, la presión en la tubería principal de agua aumenta con el tiempo: debido a que las incrustaciones aumentan, la presión también aumenta.

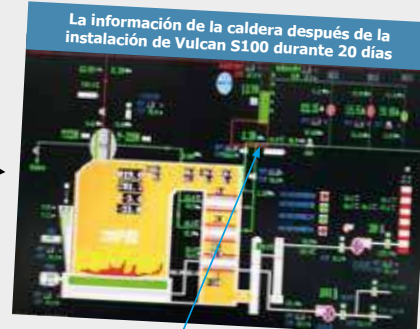
Cuando la presión de operación se mantiene igual, después de 20 días de instalación de Vulcan, la tubería de suministro de agua se ha reducido la presión en 0,12 MPa.

Vulcan S100 fue instalado en la tubería de entrada de la caldera No. 2. Después de 20 días, la tubería de suministro de agua se ha despresurizado en 0,12 MPa.

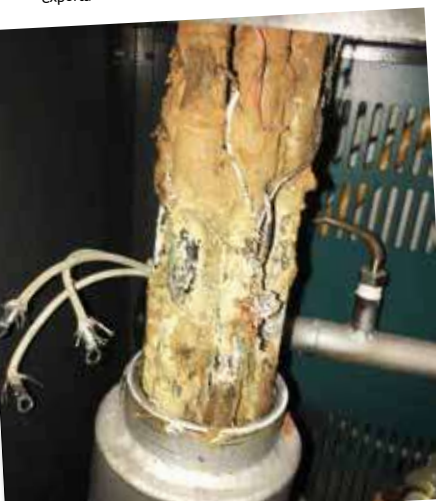
Intercambiador de calor sin mantenimiento por 3 años.

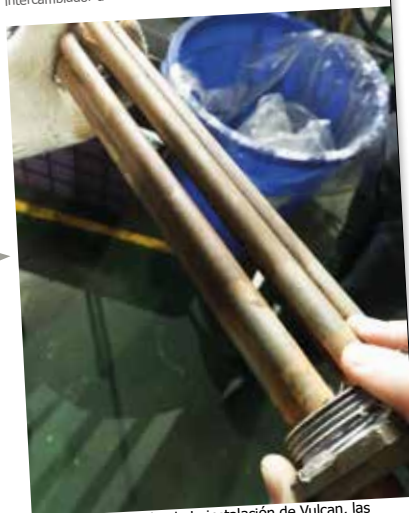
Tras un año y medio de la instalación de Vulcan, las incrustaciones han desaparecido sin mantenimiento adicional.

Un año y medio después de la instalación de Vulcan, abrimos el controlador de temperatura del molde y revisamos el intercambiador de calor.

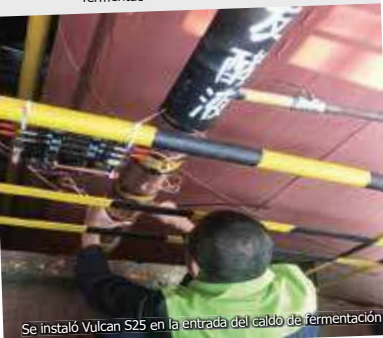
**Ubicación:** Entrada del caldo de fermentación en el taller de alcohol  
**Tubería:** 80 mm  
**Modelo:** Vulcan S25  
**Resultado:** Después de 2 meses, las incrustaciones en el fermentador se han reducido significativamente, lo que demuestra que Vulcan también es efectivo en el caldo de fermentación.

Se instaló Vulcan S25 en la entrada del caldo de fermentación

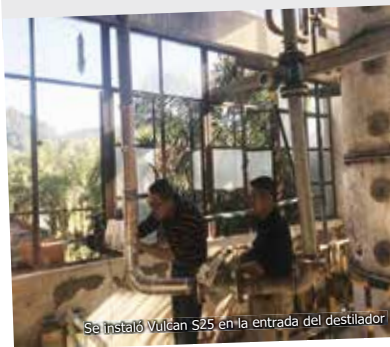
**Ubicación:** Entrada del destilador en el taller de alcohol  
**Tubería:** 80 mm  
**Modelo:** Vulcan S25  
**Resultado:** Después de 2 meses, las incrustaciones en la torre de destilación se han reducido drásticamente.

Se instaló Vulcan S25 en la entrada del destilador

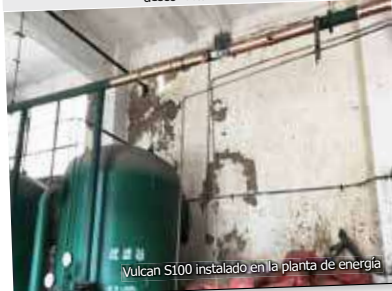
**Ubicación:** Planta de energía de la azucarera  
**Tubería / Capacidad:** 100 mm / 80 m³/h  
**Modelo:** S100  
**Propósito:** Para solucionar los problemas de incrustaciones de las calderas  
**Resultado:** Después de 2 meses, las incrustaciones en el tanque de sal del descalcificador de agua se han reducido, y las incrustaciones de la tubería también comenzaron a desprenderse, por lo que el descalcificador de agua se ha desconectado.

Vulcan S100 instalado en la planta de energía

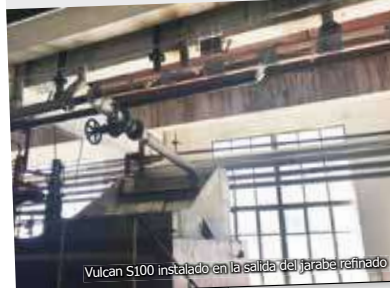
**Ubicación:** Salida del jarabe refinado, la temperatura del jarabe es de 60 °C  
**Tubería:** 150 mm  
**Modelo:** S100  
**Propósito:** Para solucionar los problemas del equipo de procesamiento del jarabe refinado  
**Resultado:** Los problemas de incrustaciones del equipo de procesamiento del jarabe y del filtro han sido resueltos, además la cristalización del azúcar no se ha visto afectada.

Vulcan S100 instalado en la salida del jarabe refinado

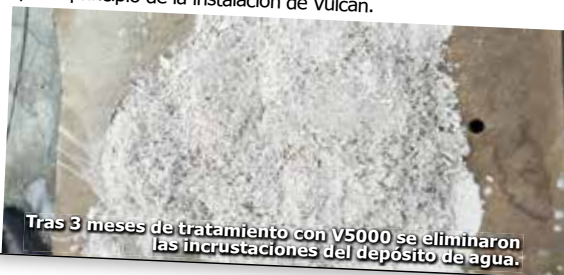
3. Después de 3 meses de la instalación, limpiamos el tanque de agua caliente, y descubrimos que se había eliminado gran cantidad de incrustaciones. La foto de abajo muestra las incrustaciones extraídas del depósito de agua. Además, la eficiencia de la transferencia de calor del sistema solar mejoró significativamente y el rendimiento se ha mantenido casi igual que al principio de la instalación de Vulcan.

Tras 3 meses de tratamiento con V5000 se eliminaron las incrustaciones del depósito de agua.
