# El sistema antical electrónico para torres de refrigeración

## Vulcan — la solución sin productos químicos

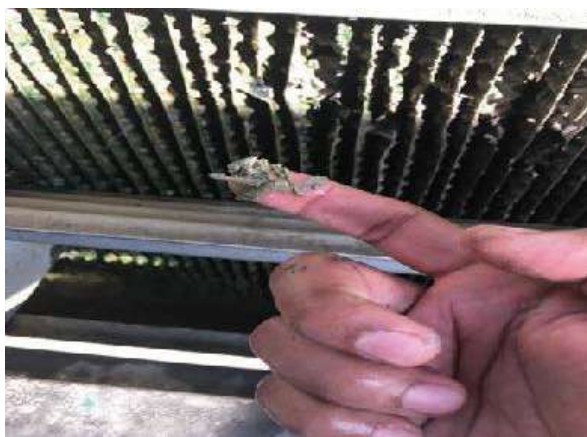
Con Vulcan, la cal se afloja.

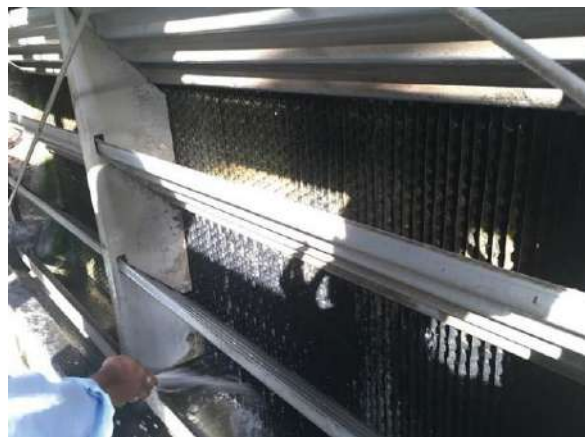
La cal y las algas pueden retirarse fácilmente con una pistola de agua.

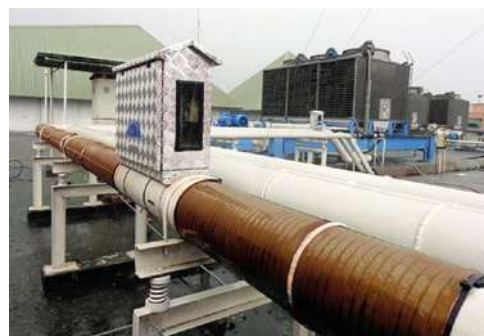
Vulcan S500 se ubicó dentro de una caja de aluminio y se instaló en la tubería principal de una torre de refrigeración en el centro comercial Karawaci.

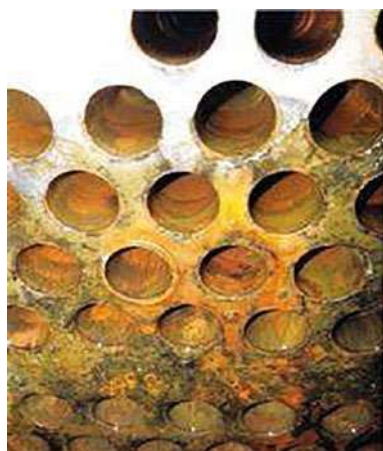
**Primera revisión: 4 de marzo de 2014.**  
Las placas de los tubos del intercambiador de calor fueron removidas para revelar la superficie interior de los tubos de cobre. Dado que estos tubos se habían limpiado recientemente a mano, prácticamente no había incrustaciones, como se puede apreciar en esta foto.

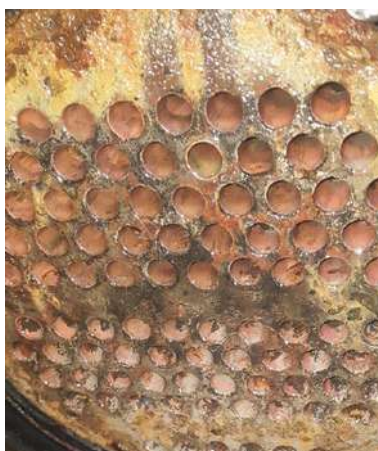
**Última revisión: 12 de febrero de 2018, al final de los 4 años de prueba.**

Las superficies internas de los tubos de cobre no muestran ninguna formación de incrustaciones adicionales después de 4 años durante el período de prueba.

**Las fotografías muestran que los tubos de los condensadores, desde el principio hasta el final del periodo de prueba, estaban "tan limpios como si fueran nuevos".**

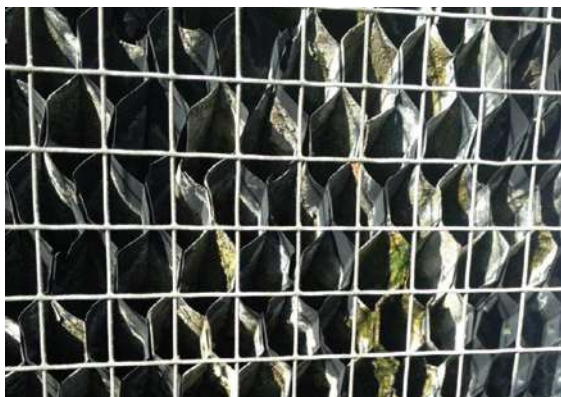
Foto de la CT-1 tomada unas **3 semanas** después de la instalación de Vulcan.

**Luego de 3 semanas**, la biopelícula verde se redujo aún más y los depósitos calcáreos comenzaron a desprenderse de las acanaladuras como escamas del tamaño de una moneda.

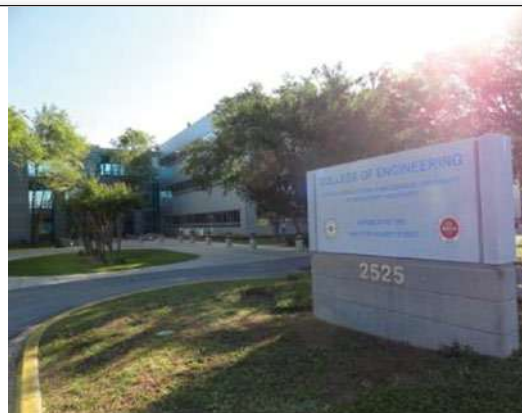
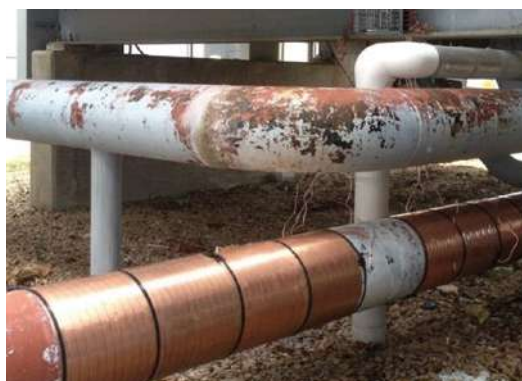
El equipo Vulcan S250 fue instalado en la tubería de 10" de diámetro que alimenta las torres de refrigeración gemelas (CT-1 y CT-2).

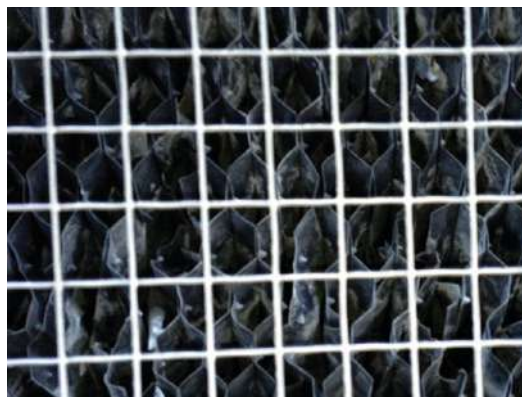
Foto de la CT-1 tomada unas **6 semanas** después de la instalación de Vulcan.

**Luego de 1 mes**, la biopelícula verde desapareció casi por completo de las superficies en contacto con el agua sometida al tratamiento de Vulcan. En casi todas partes las escamas de cal que se habían observado previamente se desprendieron. La superficie acanalada de la torre de refrigeración, cubierta de depósitos calcáreos, había disminuido en **más de 60%**.

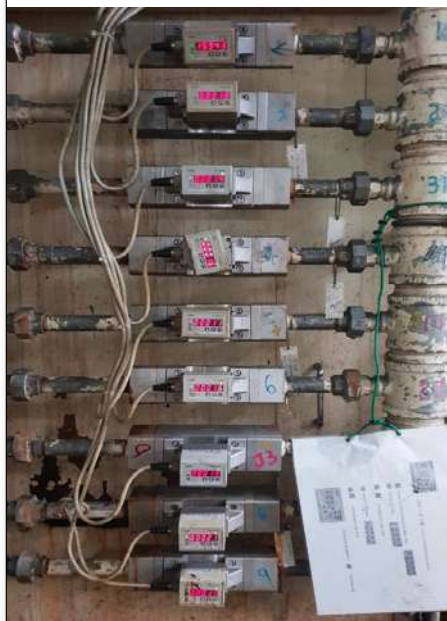
Existen 9 tuberías secundarias pequeñas que cuentan con medidores de agua. Estos fueron instalados para asegurar una tasa de flujo estable. Si el caudal disminuye, se produce un disfuncionamiento en la máquina de temple por inducción, por lo que era necesario limpiar las tuberías manualmente cada 2-3 meses.

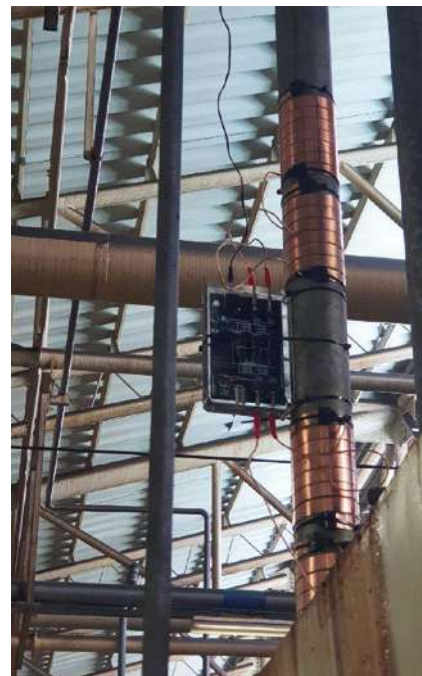
Vulcan S25 se instaló unos 50 metros antes de la máquina de temple por inducción.

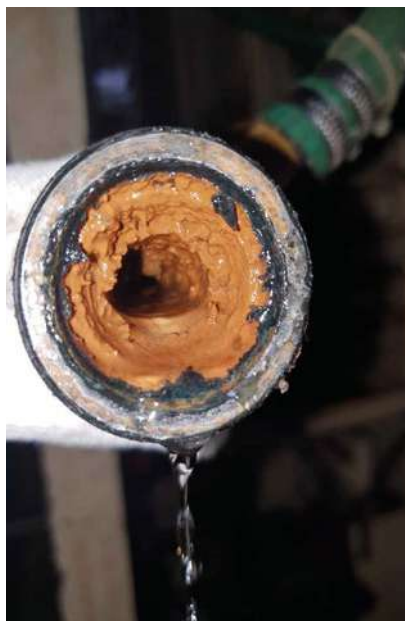
### Primera inspección: 21 de mayo de 2018

interior de una tubería secundaria pequeña, antes de la instalación de Vulcan S25.

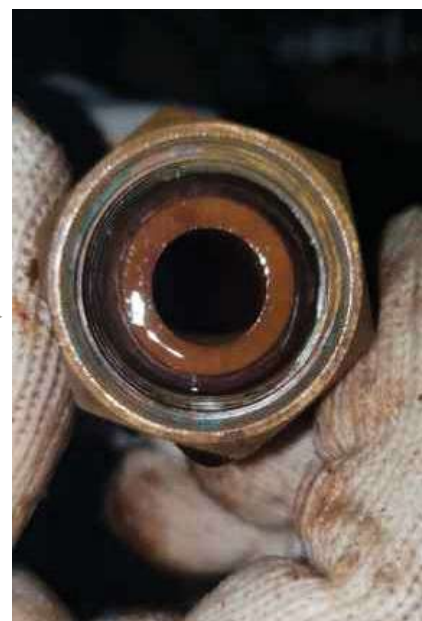
### Última inspección: 21 de noviembre de 2018

tras 6 meses de tratamiento con Vulcan, la tubería está libre de incrustaciones calcáreas.

2. Después de 6 meses de la instalación de Vulcan S25, las tuberías secundarias se destaparon: las incrustaciones desaparecieron de la tubería y las 9 tuberías secundarias estaban limpias (ver foto).

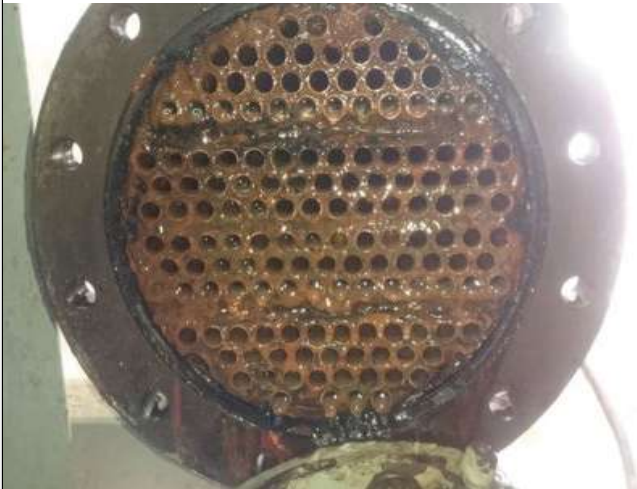
Intercambiador de calor antes de instalar Vulcan

- Depósitos calcáreos en el intercambiador de calor de aceite
- Temperatura del aceite muy alta: >50°C
- Limpieza una vez por mes
- Corrosión en el intercambiador de calor
- Obstrucción de tuberías por acumulación de cal

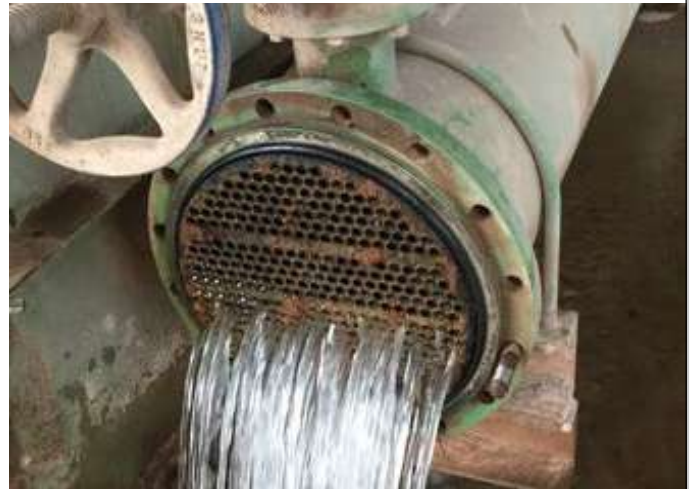
Intercambiador de calor tras 2 meses con Vulcan

- Intercambiador de calor de aceite limpio
- Estabilización de la temperatura a 37-40°C
- No hay más necesidad de detener las máquinas para limpiarlas
- Ahorro de 7% en energía eléctrica en los trituradores

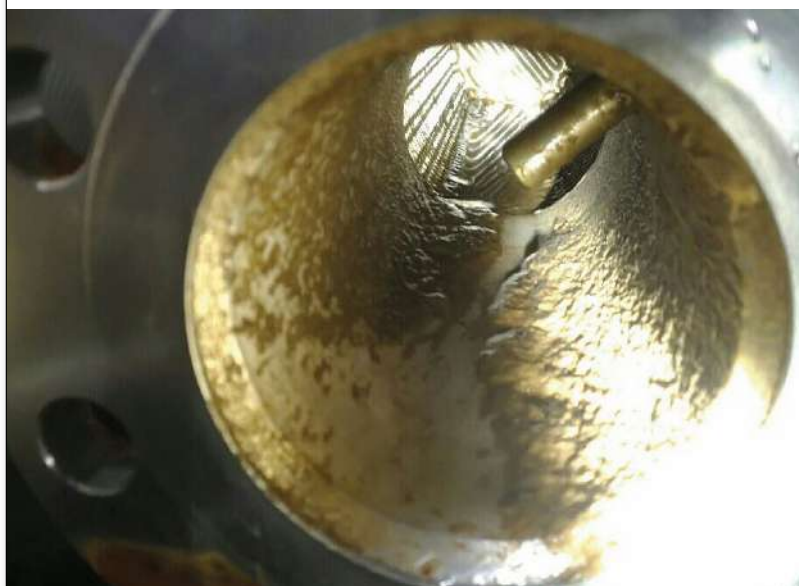
Antes: sin el tratamiento Vulcan

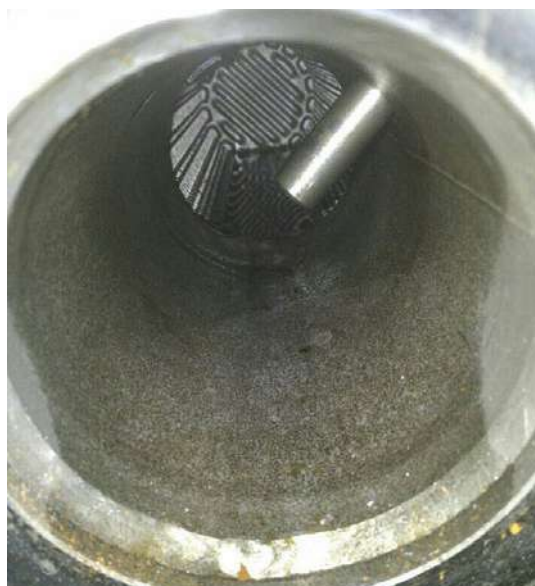
A los 3 meses: con Vulcan.  
Hasta ahora no ha habido necesidad de volver a limpiar las tuberías.

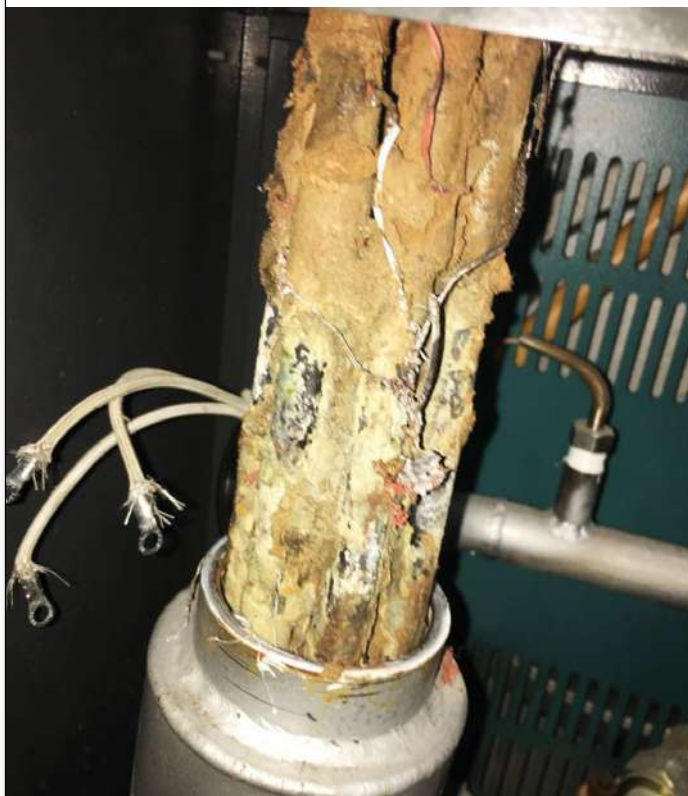
Intercambiador de calor sin mantenimiento por 3 años.

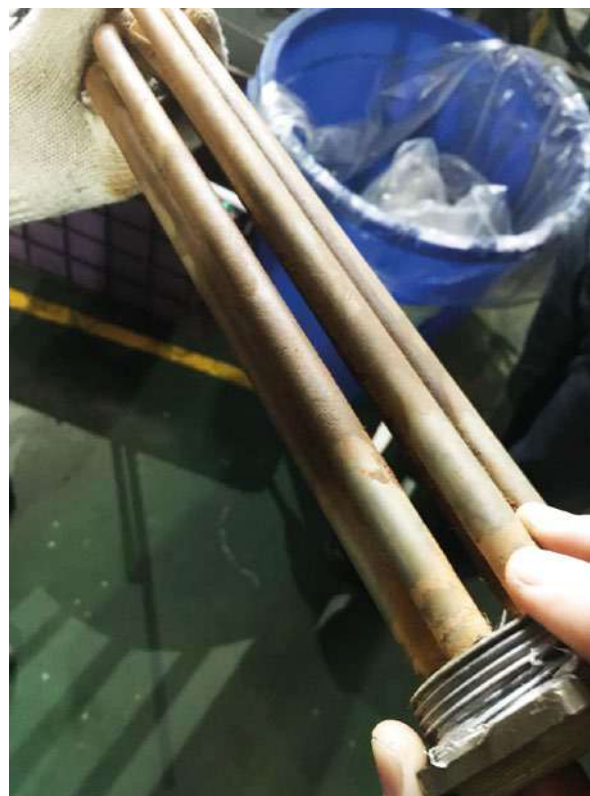
Tras un año y medio de la instalación de Vulcan, las incrustaciones han desaparecido sin mantenimiento adicional.

Un año y medio después de la instalación de Vulcan, abrimos el controlador de temperatura del molde y revisamos el intercambiador de calor.

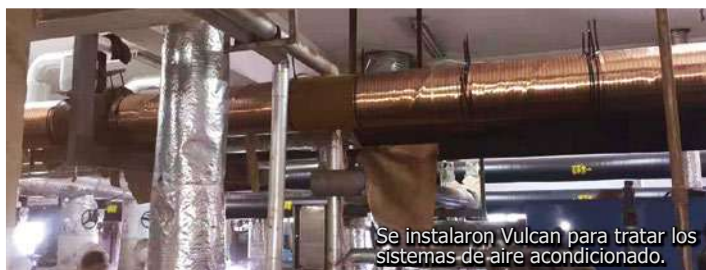
Rellenos de las torres de refrigeración: la sílice ( $\text{SiO}_2$ ) que solía acumularse en las aletas ha desaparecido; se han reducido tanto el consumo de energía de los sistemas de aire acondicionado como las tareas de limpieza.

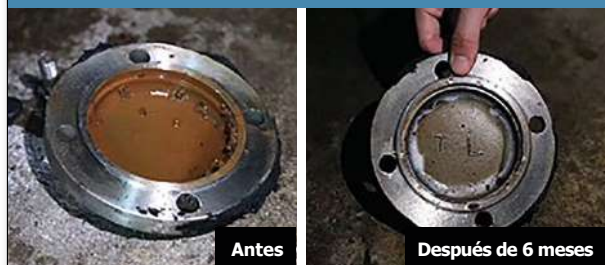
Válvula de la torre de refrigeración: se han ido reduciendo gradualmente las enormes cantidades de residuos y cal.

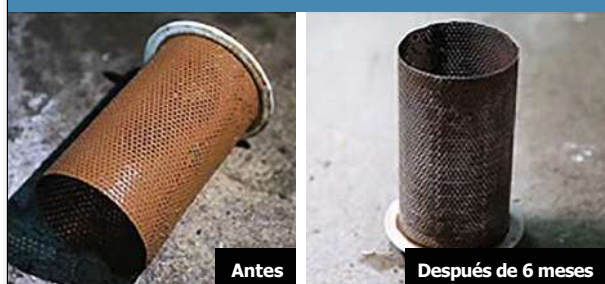
Los racores de las tuberías en la oficina se hallaban profundamente oxidados. Ahora el óxido y el lodo de la pared interior han desaparecido gradualmente.

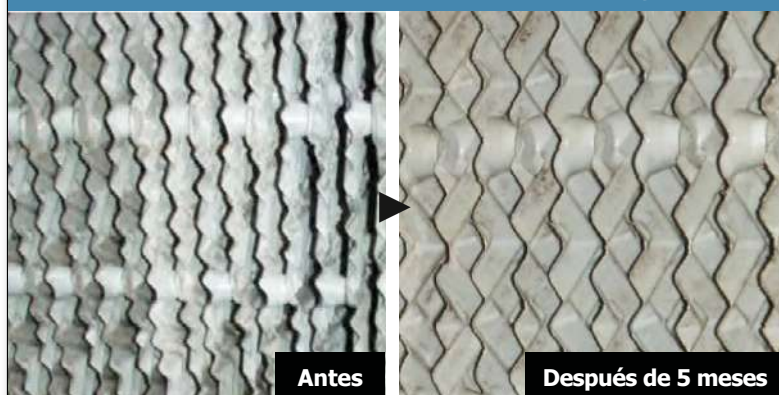
#### Parte interior del relleno de la torre de refrigeración

Los depósitos de cal se redujeron.

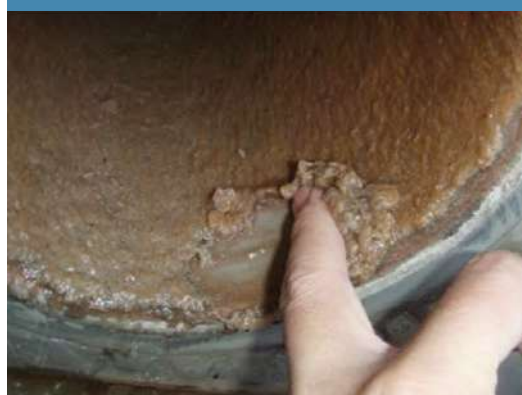
#### Tubería de circulación

La cal se ablanda y puede retirarse fácilmente con un dedo.

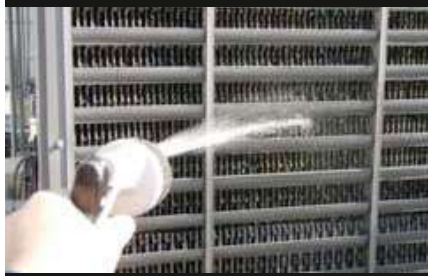
Después de 6 meses

No fue posible retirar la sílice con la pistola de agua a alta presión, pero sí fue posible quitarla con un clavo.
