# El sistema ecológico contra la cal para complejos y edificios de gran tamaño

## La alternativa ecológica a los descalcificadores de agua

## Cómo instalar Vulcan en edificios de grandes dimensiones

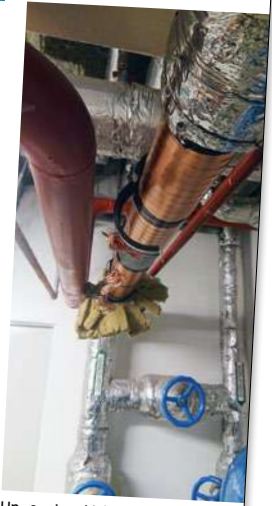
Un equipo Vulcan S50 en la entrada principal de agua del Edificio A.

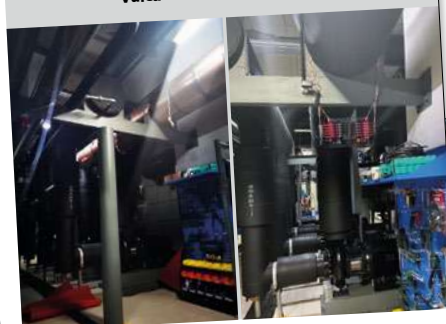
Vulcan S500 en el edificio B

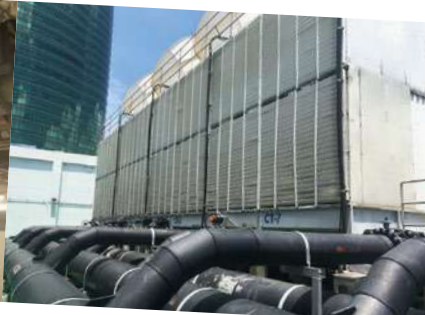
7 torres de refrigeración fueron tratadas con Vulcan.

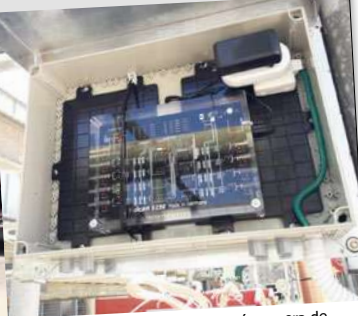
Instalación de Vulcan S250 al exterior: en el techo que recibe sol casi todo el año. La temperatura en esa época era de 38-40 °C. En invierno es lluvioso y fue necesario sellar la envoltura con un IP-68. Se envolvieron adecuadamente las bandas impulsoras y la unidad Vulcan se instaló en la caja exterior.

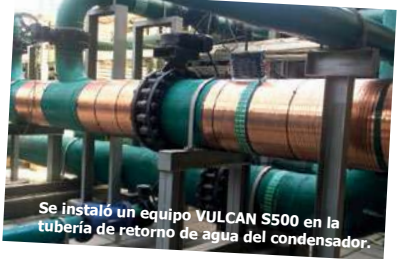
Se instaló un equipo VULCAN S500 en la tubería de retorno de agua del condensador.

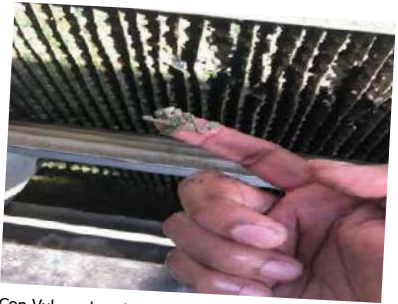
Con Vulcan, la cal se afloja.

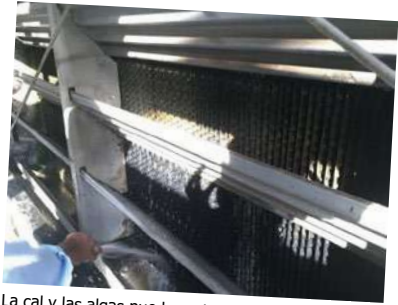
La cal y las algas pueden retirarse fácilmente con una pistola de agua.

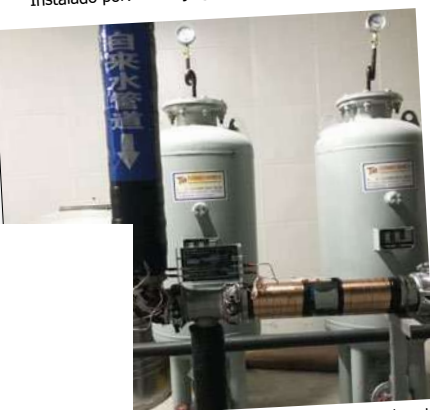
se instaló delante del intercambiador de resolver problemas de incrustaciones en

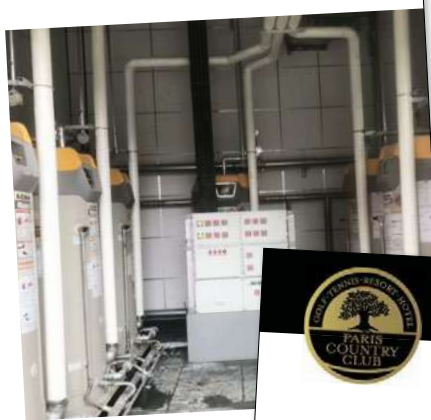
A ambos lados de la imagen se en de agua, Vulcan S25 fue instalado

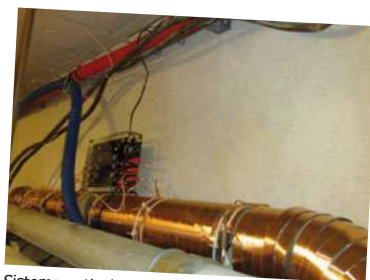
Sistema antiguo Vulcan S100

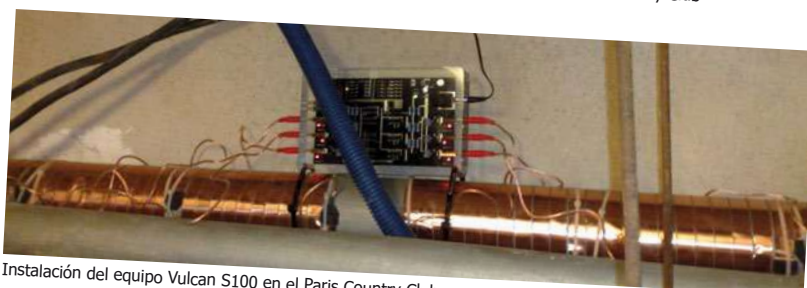
Instalación del equipo Vulcan S100 en el Paris Country Club

El equipo Vulcan S100 fue instalado en la tubería de agua principal del club, con el fin de proteger los baños y las áreas de cocina contra los depósitos calcáreos.

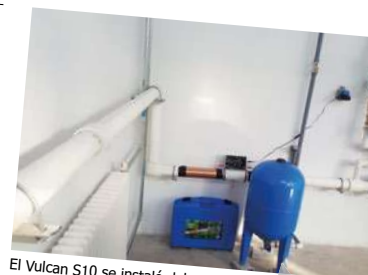
El Vulcan S10 se instaló delante del calentador de agua.

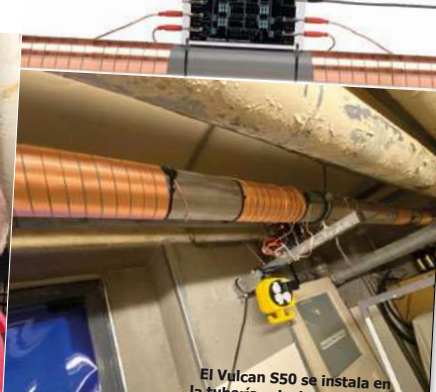
El Vulcan S50 se instala en la tubería principal de agua.
